Untersuchungsbericht

Untersuchung eines Berstschadens an einem Panzerschlauch

Dr.-Ing. Korbinian Puchner ■ Werkstoffkundliche Schadensanalytik

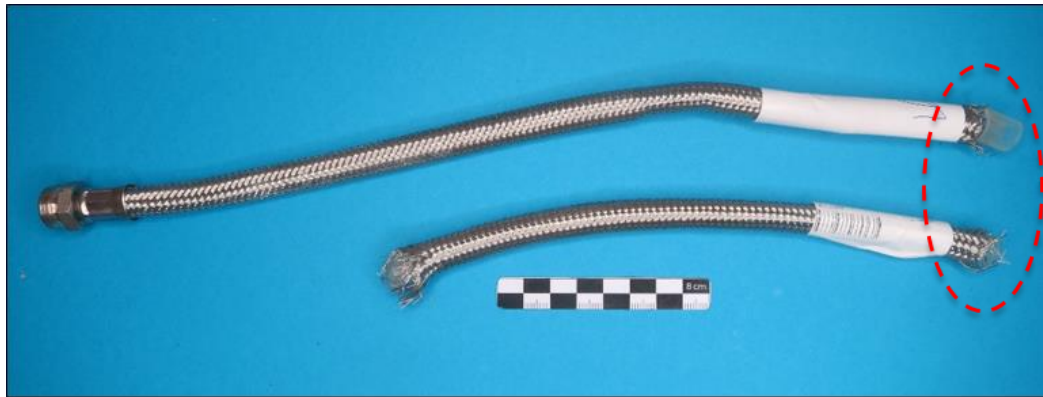
Bild 1 zeigt die zur Untersuchung übergebenen Schlauchabschnitte in der Übersicht. Es handelt sich um einen anwendungsüblichen, flexiblen Druckschlauch mit Drahtgewebeamantelung (sog. Panzerschlauch).

Bild 1: Übersichtsaufnahme des untersuchungsgegenständlichen Schlauches mit Kennzeichnung der Schadensstelle

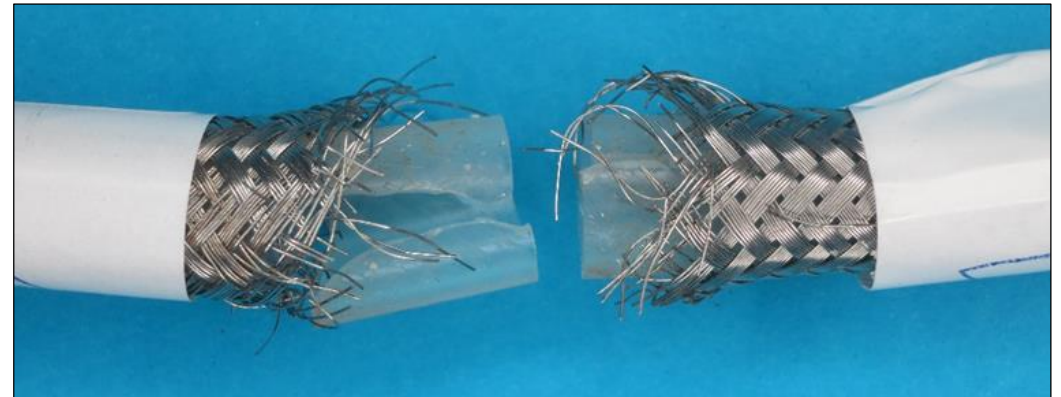
Deutlich zu erkennen ist im Bereich der Schadensstelle eine vollständige, umlaufende Trennung der Drahtgewebeamantelung (Bild 2) mit einer schadenbedingten Freilegung des transparenten Innenschlauchs. Dieser ist sowohl durch einen Längsriss wie auch durch Querrisse geschädigt.

Bild 2: Detailaufnahme der Schadensstelle in ursprünglicher Passposition

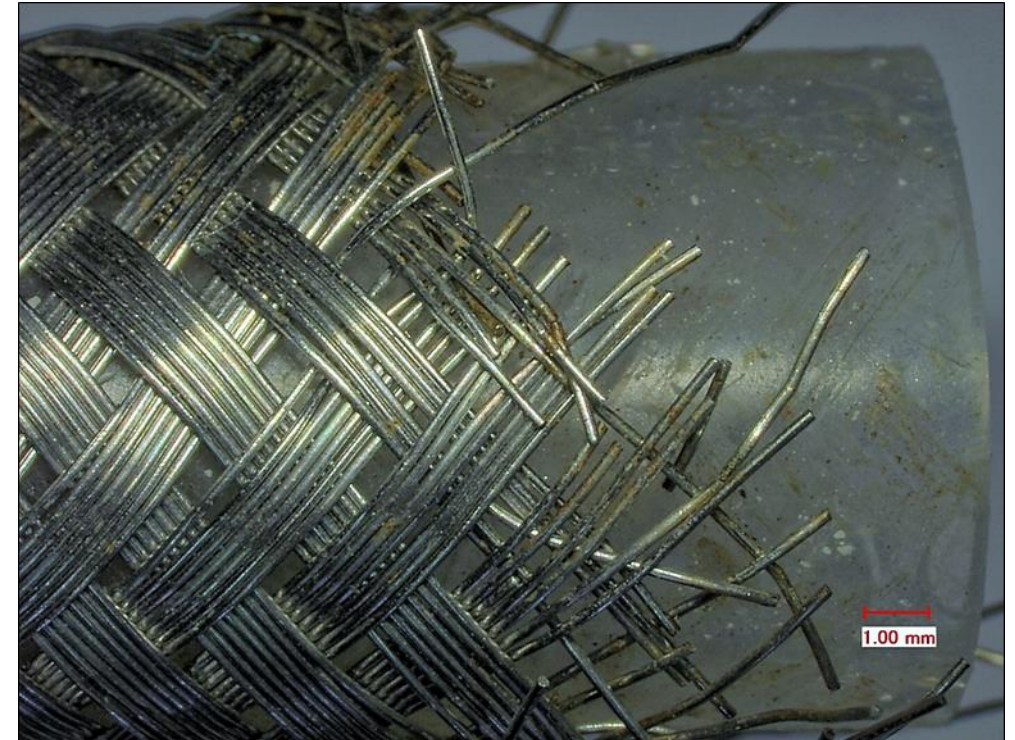
Deutlich zu erkennen sind in der Peripherie der Trennstelle bräunliche Verunreinigungen auf der Oberfläche des Drahtgewebes wie auch auf der Außenhaut des Innenschlauches (Bild 3). Es liegen Verkrustungen bzw. voluminöse Anhaftungen vor, deren Erscheinungsbild dem äußeren Anschein nach auch auf eisenoxidische Korrosionsprodukte hinweist. Deutlich zu erkennen sind zahlreiche, verformungslose Trennungen der Einzeldrähte, die quer zur jeweiligen Drahtachse verlaufen.

Bild 3: Digitalmikroskopische Aufnahme des Drahtgewebes im Schadensbereich

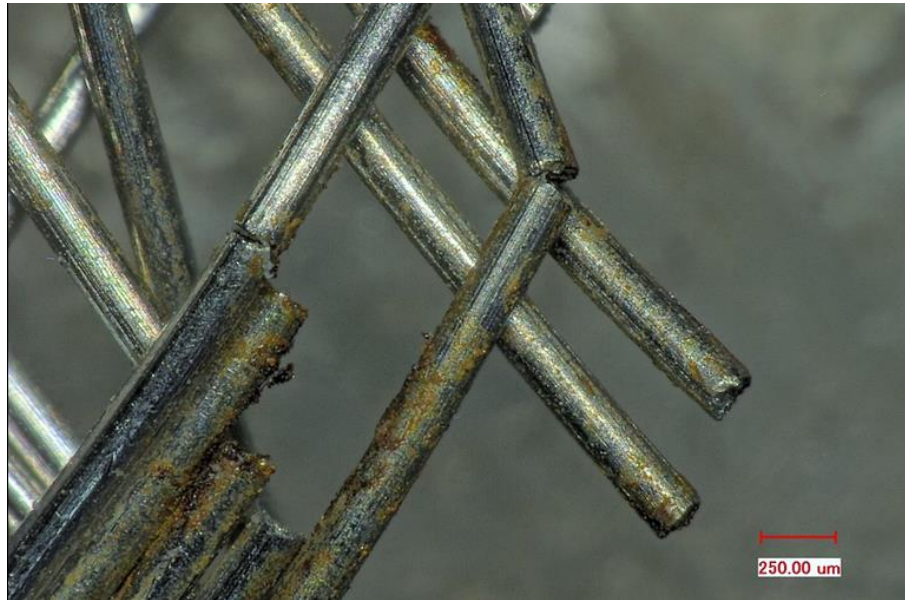
Soweit aufgrund der Belegung erkennbar, weisen die Bruchflächen eine eher feinkörnige Topographie auf (Bild 4). Das Reflexionsvermögen ist in belagsfreien Bereichen als matt zu beschreiben.

Digitalmikroskopische
Detailaufnahmen des
Drahtgewebes im
Schadensbereich

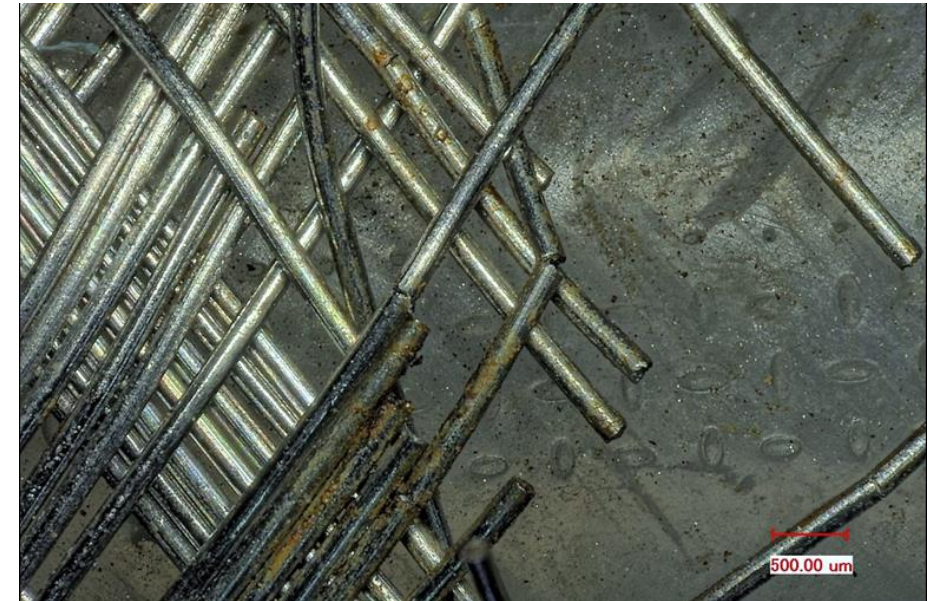
Es fällt auf, dass die Trennungen der jeweils sechs Einzeldrähte eines Strangpaketes auf unterschiedlichen Ebenen verlaufen (Bild 5). Ebenso existieren an Einzeldrähten auch mehrere, voneinander unabhängige Trennstellen mit Knicken im Bereich unvollständiger Durchrisse.

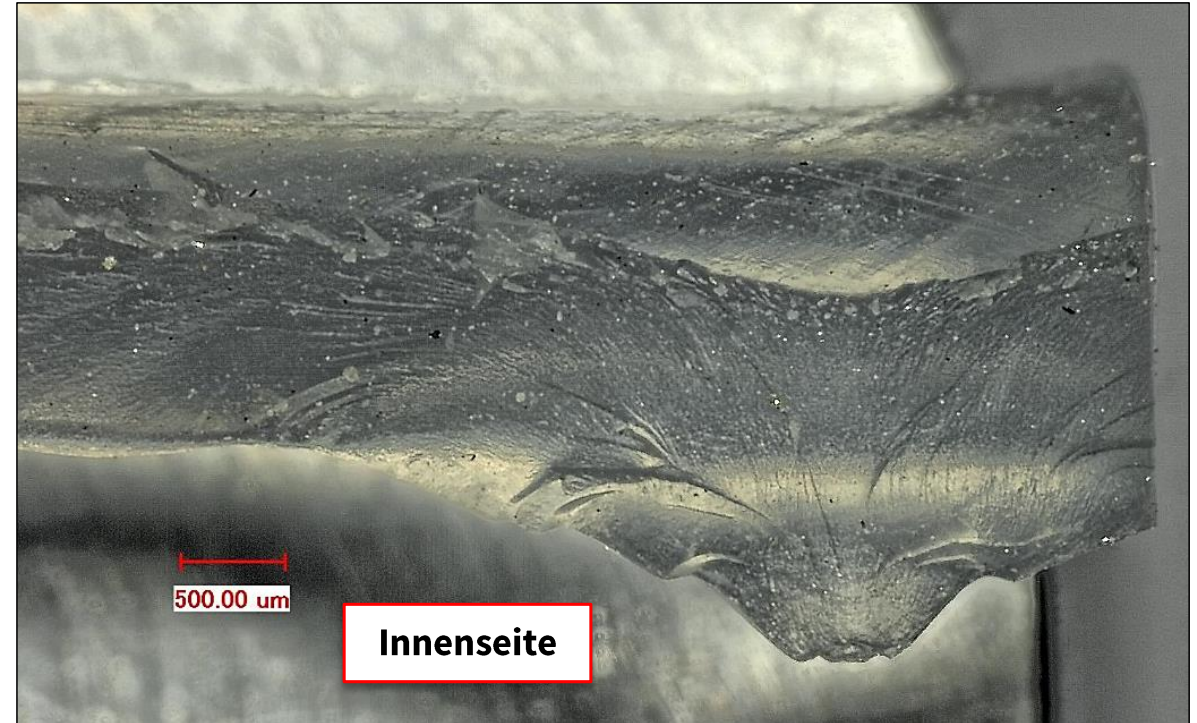
Bild 6 zeigt eine digitalmikroskopische Aufnahme der Trennfläche am Innenschlauch im Bereich des Längsrisses.

Der Verlauf und die Orientierung der Bruchstruktur deuten auf einen von der Innenoberfläche ausgehenden Reißbruch hin. Dieser breitet sich augenscheinlich nach Durchdringen des Wandquerschnitts in Richtung der Schlauchachse weiter aus.

Hinweise auf Schnitte oder von außen einwirkende mechanische Beschädigungen sind aus dem Versagensbild nicht abzuleiten.

Bild 6: Digitalmikroskopische Aufnahme des Längsrisses am Innenschlauch

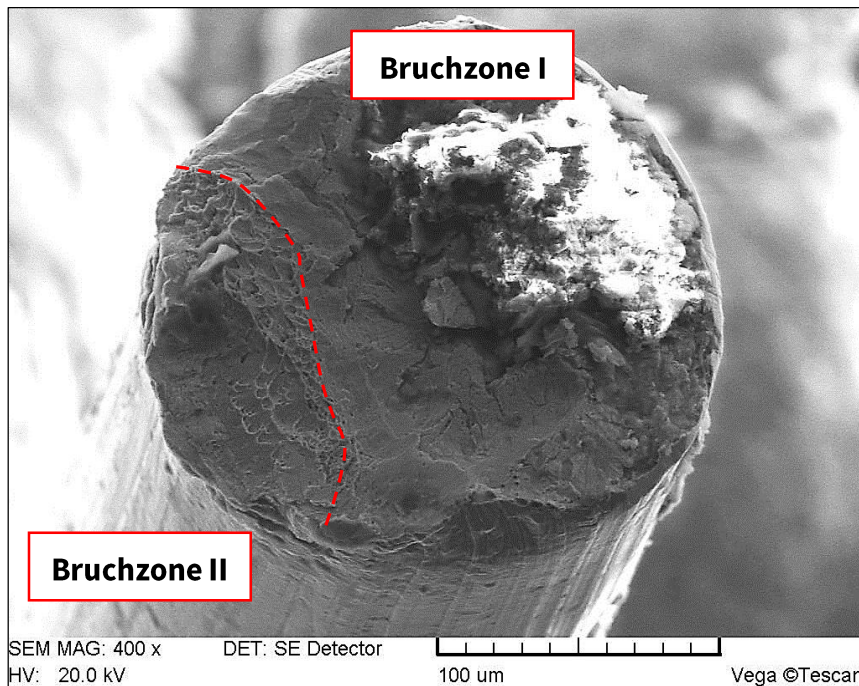
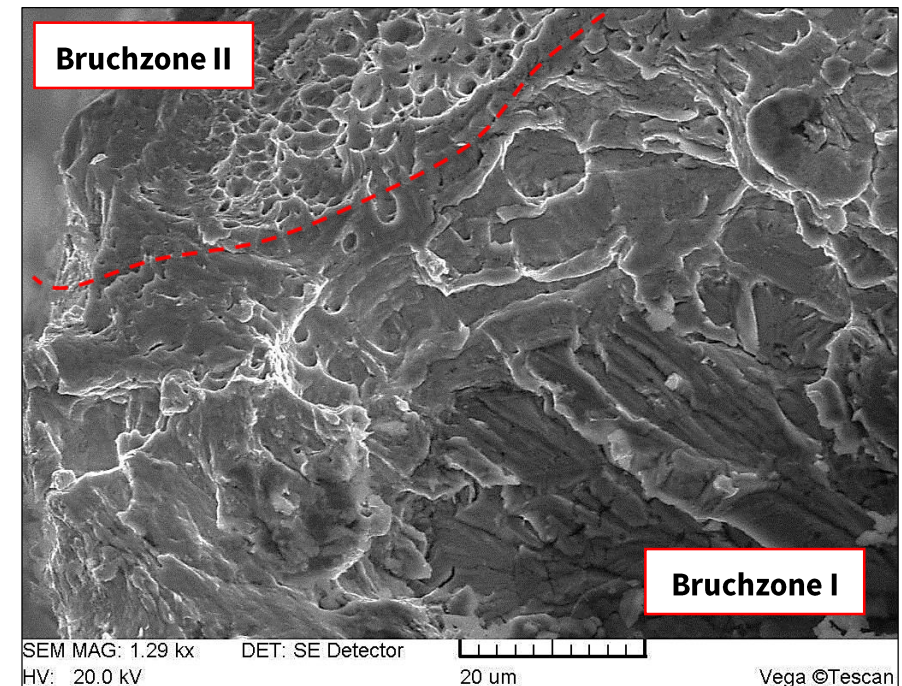
Bild 7 zeigt die rasterelektronenmikroskopische Aufnahme einer Bruchstelle des Drahtgewebes in der Übersicht. Es liegt keine nennenswerte Einschnürung vor, der Versagenscharakter ist also verformungslos. Trotz der lokalen Belegung mit voluminösen Anhaftungen lassen sich aufgrund der topographischen Merkmale zwei unterschiedliche Bruchzonen differenzieren. Der abrupte Wechsel zwischen diesen beiden Morphologien ist in Bild 8 unter höherer Vergrößerung verdeutlicht.

Bilder 7 und 8:
Rasterelektronenmikroskopische Übersichts- und Detailaufnahme der Bruchstelle eines Drahtes

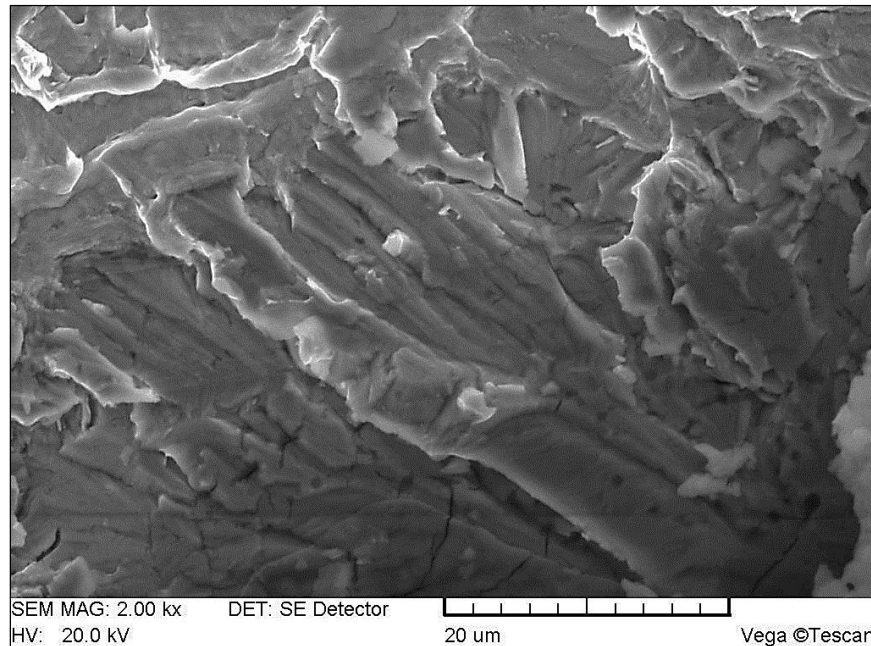
Die Detailbetrachtung der „Bruchzonen I“ zeigt, dass diese flächenmäßig dominierenden Bereiche von einem weitgehend glatten Bruchbild geprägt sind (beispielhaftes Bild 9). Die transkristallin verlaufenden Teilbruchflächen sind durch feder- und fächerartige Strukturen zu charakterisieren.

Bild 9:
REM-Aufnahme der Bruchzone I mit feder- und fächerartigen Strukturen

Die fraktographische Begutachtung zeigt eine für diese Schadensart charakteristische Bruchmorphologie der makroskopisch verformungslosen Trennungen, bestehend aus transkristallin verlaufenden Teilbruchflächen mit feder- und fächerartigen Strukturen. Kleinflächige Restgewaltbrüche entstehen dort, wo nach fortschreitender Rissausbreitung der verbleibende Restquerschnitt infolge der ständig zunehmenden Spannung durch Gewaltbruch versagt.

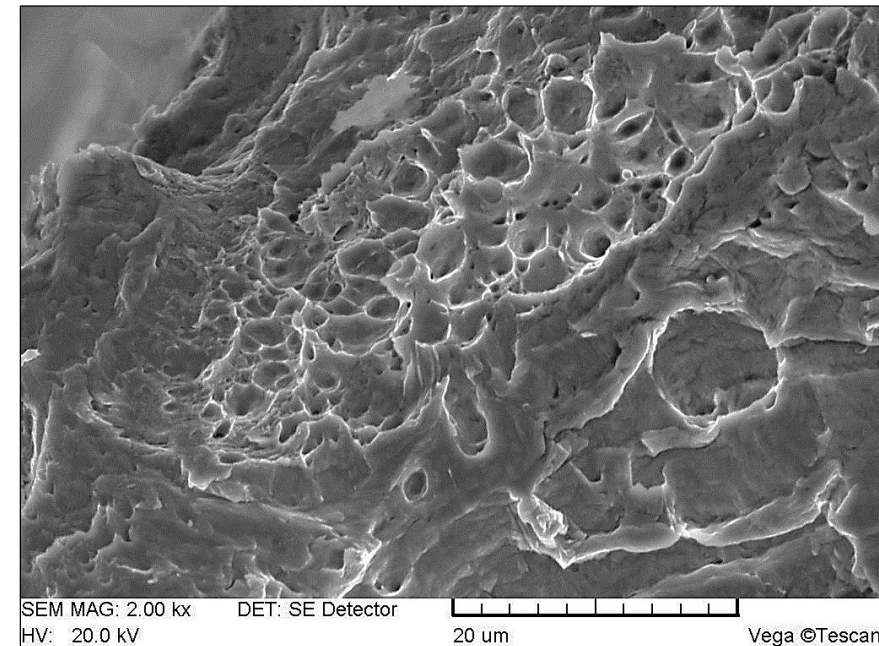
In den von den „Bruchzonen I“ linsenförmig abgegrenzten, kleinflächigen „Bruchzonen II“ hingegen liegen wabenartige Topographien vor (beispielhaftes Bild 10). Die fein ausgeprägten Bruchwaben sind in Richtung der Drahtachsen ausgerichtet.

Bild 10:
REM-aufnahme der Bruchzone II mit gerichteter Wabenstruktur

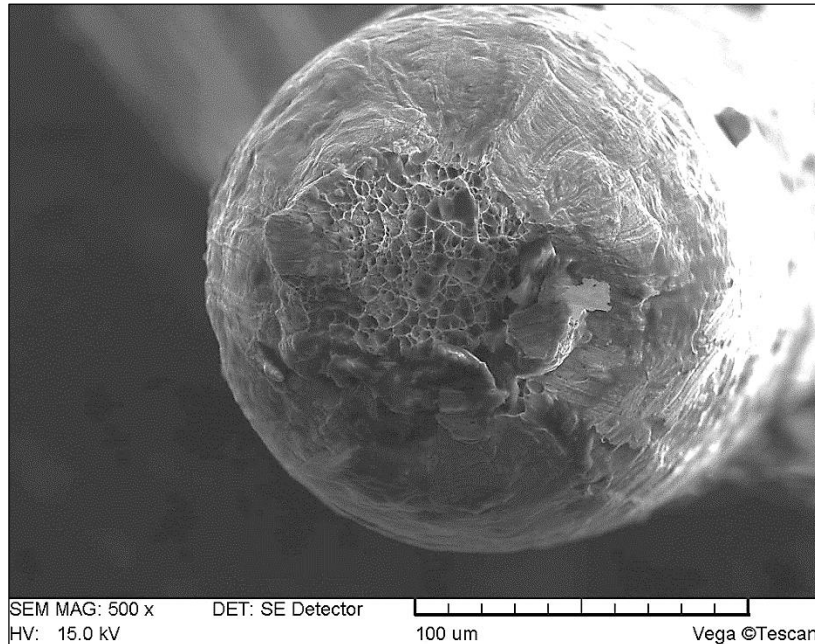
Eine vergleichbare Morphologie liegt an einem Laborbruch vor, der unter einachsiger Zugbeanspruchung erzeugt wurde (Bild 11). Der Bruch mit stark ausgeprägter Einschnürung bestätigt die Duktilität des Drahtwerkstoffs. Der kleinflächige, kreisrunde und zentral angeordnete Gewaltbruch zeigt versagens- und werkstofftypische Bruchwaben.

Bild 11:
Laborgewaltbruch

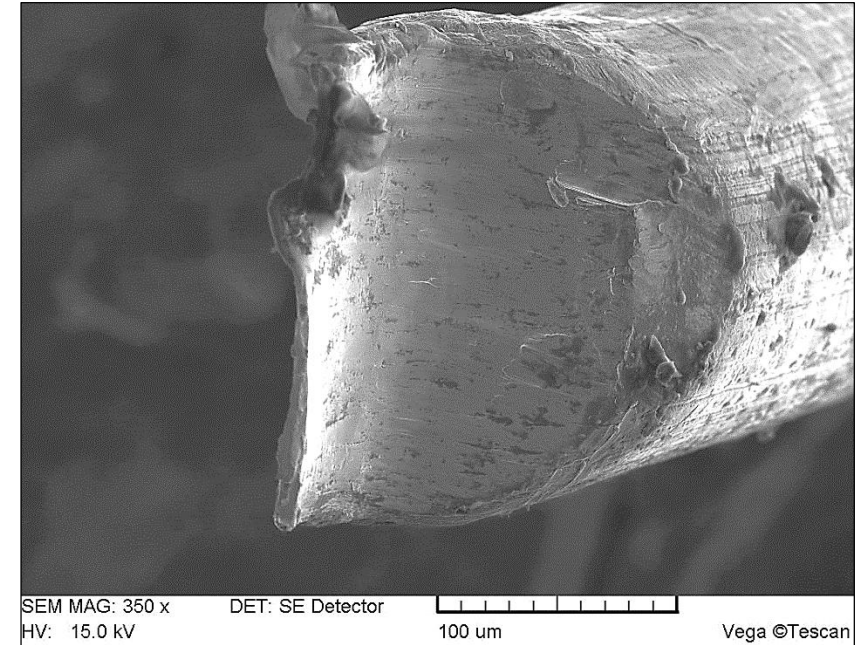
Bild 12:
Mittels Seitenschneider erzeugte Trennstelle

Zu Vergleichszwecken wird eine Trennstelle unter Verwendung eines Seitenschneiders erzeugt. Bild 12 verdeutlicht die symmetrisch verformte, klingenartig verstreckte Trennstelle. Das Erscheinungsbild unterscheidet sich wesentlich von den schadengegenständlichen Bruchbereichen.

Ein Versagen infolge einer mechanischen Einwirkung durch Dritte ist auszuschließen, da beispielsweise ein Werkzeugeinsatz ein durch Verformung geprägtes Spurenbild hinterlässt. Zudem widerspricht das Schadensbild mit Trennungen auf unterschiedlichen Ebenen sowie mit mehreren, voneinander unabhängigen Trennstellen einer äußeren, mechanisch bedingten Schadensursache. Ebenso auszuschließen ist aufgrund der fehlenden Brucheinschnürung ein Gewaltversagen z.B. durch eine Überdruckbeanspruchung.

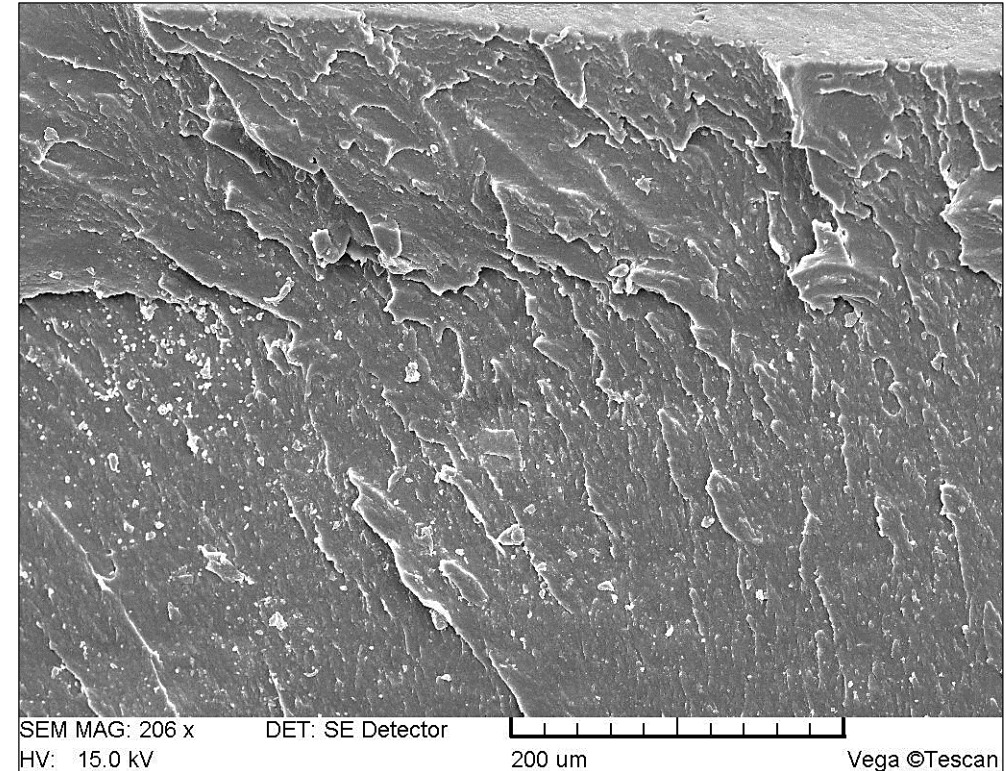
Bild 13 zeigt eine elektronenmikroskopische Aufnahme der durch Längsriss erzeugten Trennfläche am elastomeren Innenschlauch. Unter höherer Vergrößerung ist anhand von Bruchbahnen mit teils ondulierten Wänden sowie durch verstreckte Werkstoffzipfel ein duktilen Versagensverhalten nachzuweisen. Die Bruchstruktur deutet auf einen Reißbruch unter Normalspannungseinfluss hin.

Bild 13: Rasterelektronenmikroskopische Übersichtsaufnahme des Längsrisses am Innenschlauch

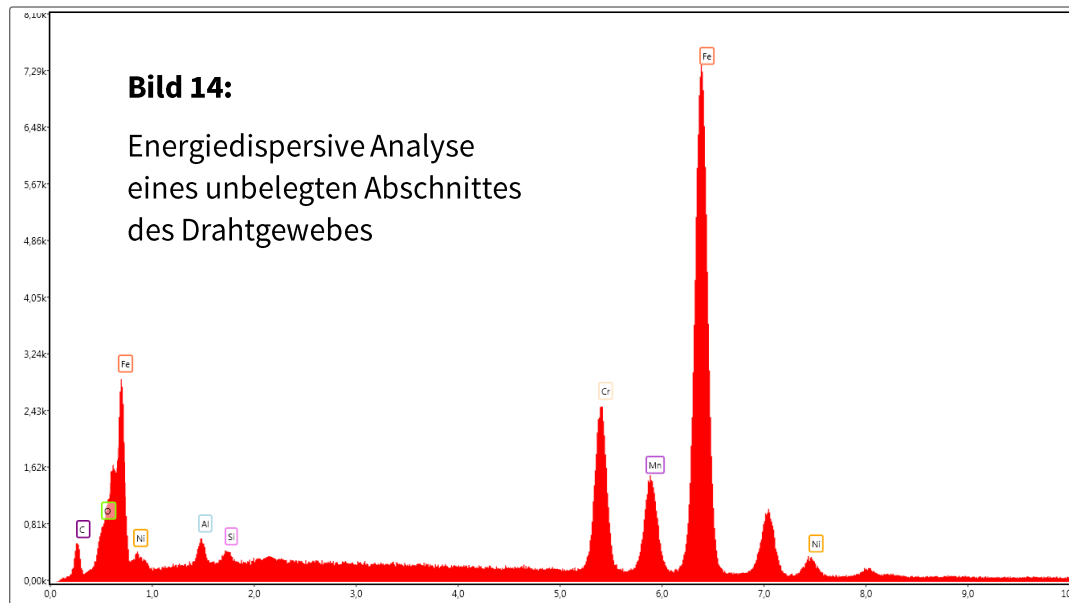
Das in Bild 14 dargestellte EDX-Spektrum eines belagsfreien Drahtabschnitts wird durch die Elemente Eisen, Chrom und Nickel dominiert. Es handelt sich hierbei um die typischen Legierungselemente eines austenitischen Drahtwerkstoffs.

Zu 1: Hochlegierte, austenitische Chrom-Nickelstähle (vgl. EDX-Spektrum des Drahtwerkstoffs) zeigen eine grundsätzliche Anfälligkeit gegenüber SpRK. Dem für diese Werkstoffgruppe auffallend hohen Mangangehalt könnte eine Erhöhung der Anfälligkeit gegenüber SpRK zugeschrieben werden.

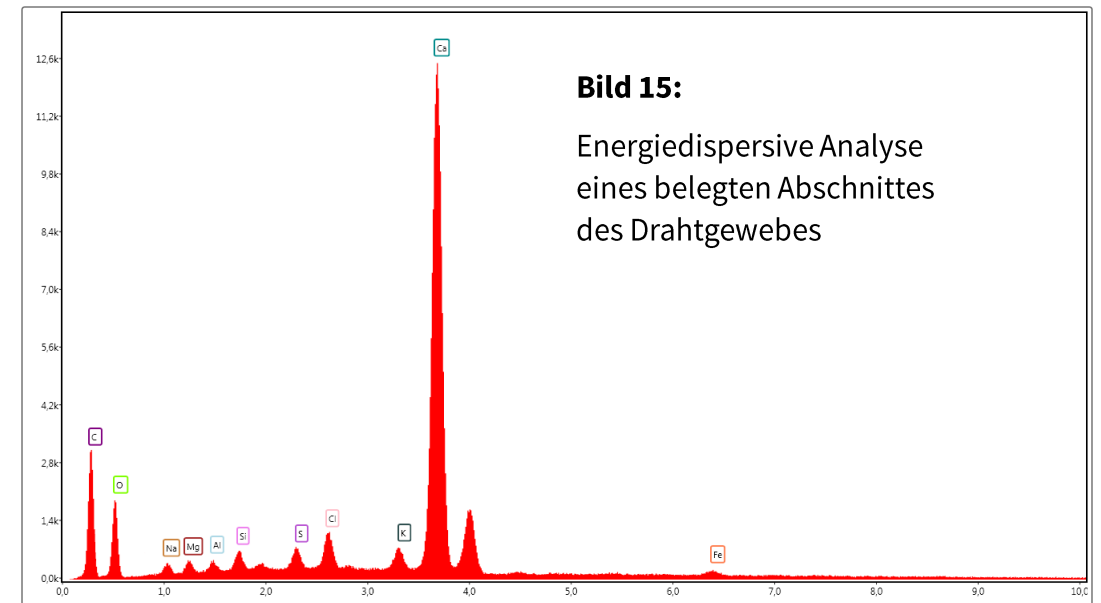
Im Gegensatz dazu wird das Spektrum der Anhaftungen (Bild 15) durch das Element Calcium dominiert. Dieses Element sowie Natrium, Magnesium, Silicium und Kalium sind feststofflichen Wasserrückständen zuzuordnen. Auffallend sind signifikante Peaks der Elemente Schwefel und Chlor.

Zu 2: Als zwingende Voraussetzung einer SpRK ist das Einwirken eines spezifischen, korrosiv wirkenden Mediums zu nennen. Dass eine derartige Benetzung stattgefunden hat, ist anhand der Verunreinigungen und Rückstände im Schadensbereich zu belegen. Teilweise handelt es sich hierbei um feststoffliche Wasserrückstände; es erfolgt jedoch auch der eindeutige Nachweis chloridhaltiger Rückstände, die in besonderer Weise eine SpRK begünstigen.
