# Untersuchungsbericht

Ermittlung der Leckageursache an einer Pressverbindung

Dr.-Ing. Korbinian Puchner ■ Werkstoffkundliche Schadensanalytik

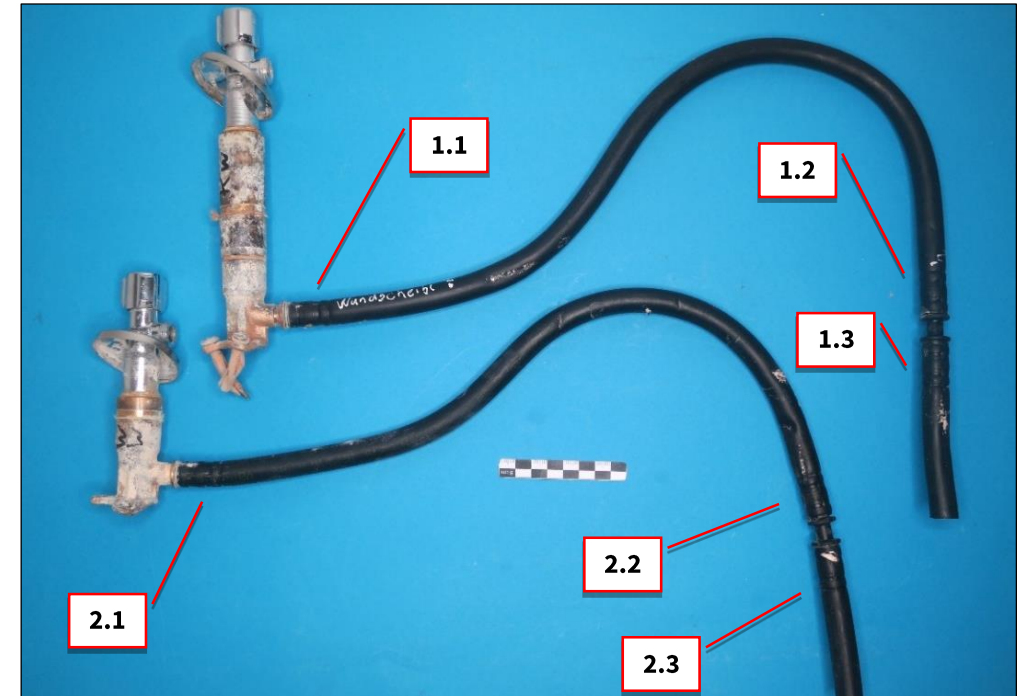
**Bild 1:** Übersichtsaufnahme der untersuchungsgegenständlichen Leitungsabschnitte mit Kennzeichnung der Pressstellen

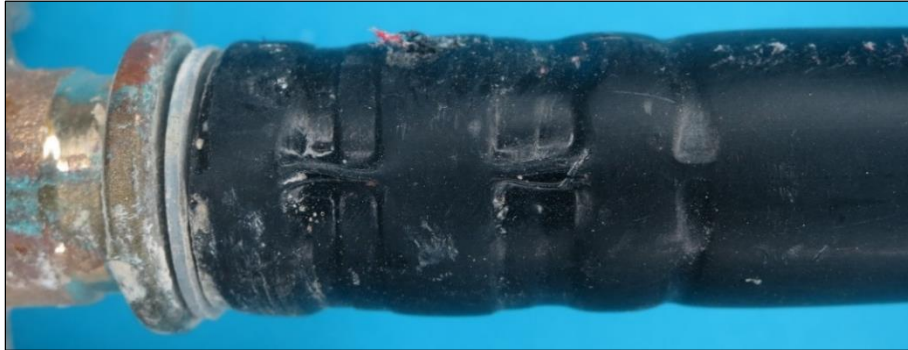
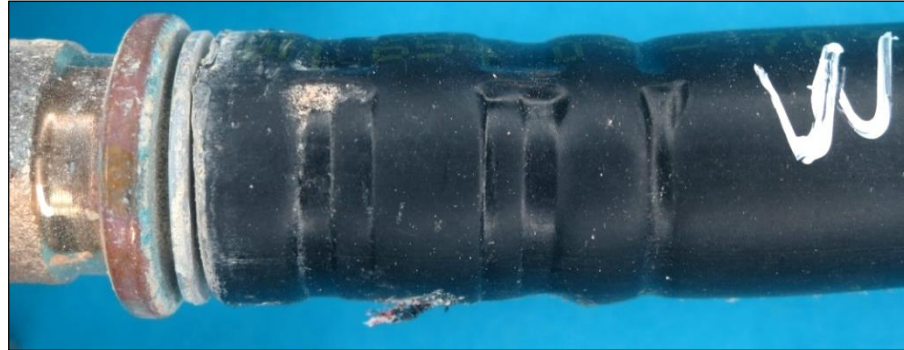
**Bilder 2 und 3:**  
Detailaufnahmen  
einer Pressstelle  
zur Wandscheibe

Die Bilder 2 bis 5 zeigen beispielhafte Detailaufnahmen der Pressverbindungen. Deutlich zu erkennen sind ausgeprägte Verformungsspuren in Form von umlaufenden Querrillen (Pressmarken). Fahnenartige Verquetschungen der Außenhülle der Verbundrohre markieren die Schließebene des verwendeten Presswerkzeugs.

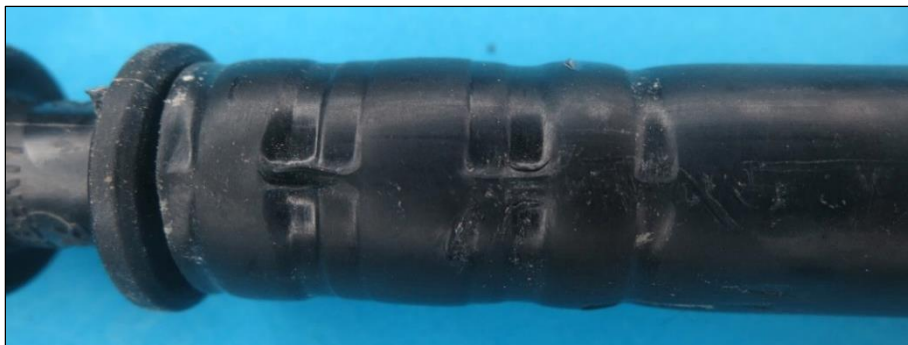
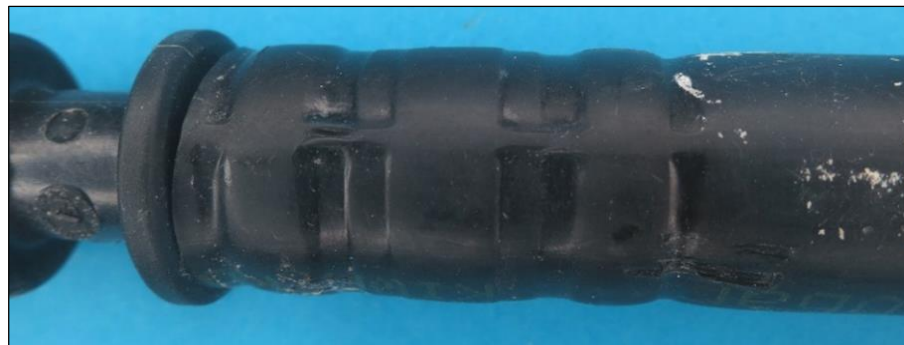
**Bilder 4 und 5:**  
Detailaufnahmen  
einer Pressstelle zur  
Systemkupplung

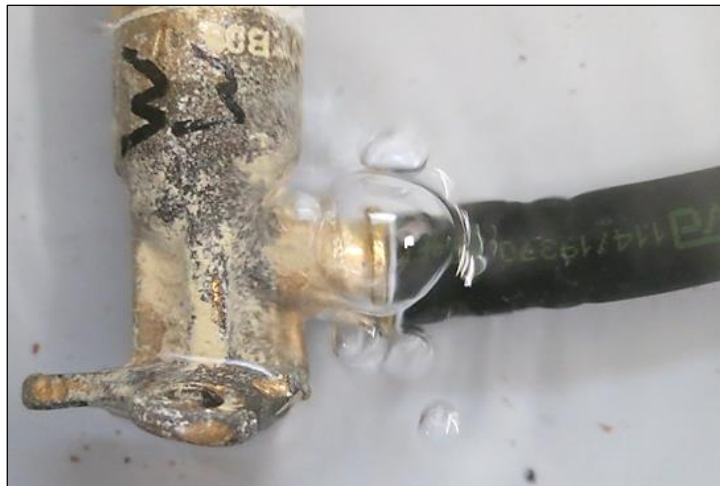
Die Prüfung hat zum Ergebnis, dass keine der vorhandenen Pressverbindungen die erforderliche Dichtigkeit aufweist. Leckagen sind sowohl an den Verbindungsstellen zu den Messing-Wandscheiben (Bild 6) als auch an den Kunststoffkupplungen (Bild 7) festzustellen.

**Bild 6:**  
Beispielhafter  
Leckagebefund  
an Pos. 2.1

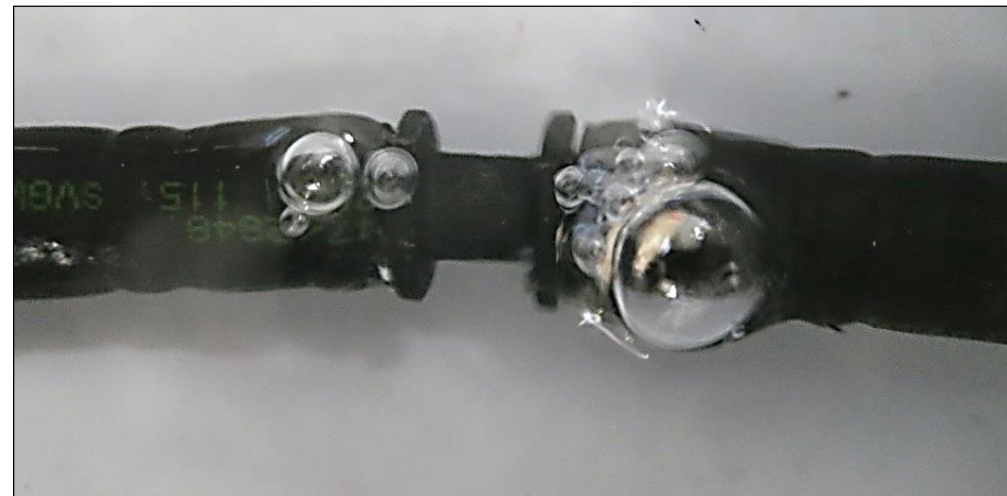
**Bild 7:**  
Beispielhafter  
Leckagebefund an  
Pos. 2.2 und 2.3

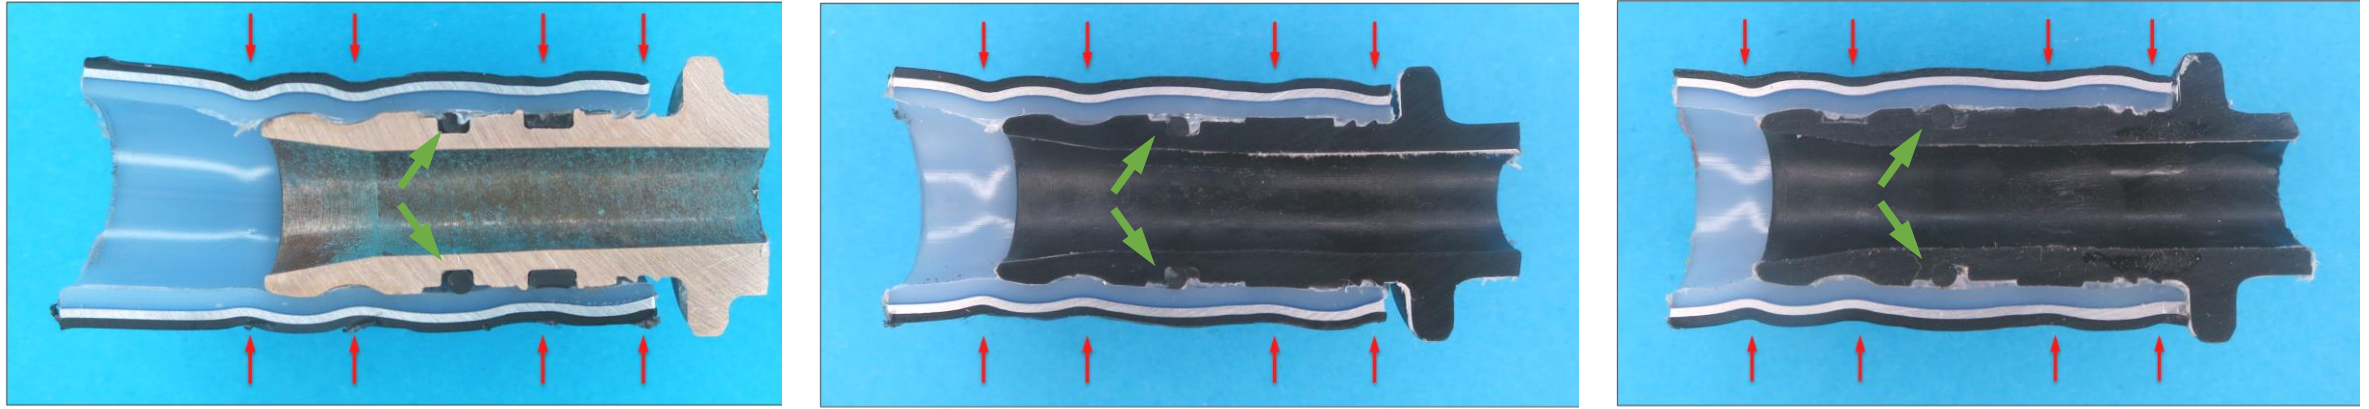
**Bilder 8 bis 10:** Detailaufnahme der Pressverbindungen 1.1, 2.2 und 2.3 im Halbschnitt

Die Schnittbilder verdeutlichen, dass der für die Dichtfunktion relevante O-Ring (grüne Pfeile) vorhanden und in der jeweiligen Montageut des Fittings korrekt positioniert ist. Die Wellenkonturen belegen eine systemspezifische Deformation der Rohre im Bereich der Pressstellen. Damit einher geht die konturtreue Anformung der weichen Rohrrinnenlage an die Außenkontur der Fittings. In besonderer Weise fällt jedoch auf, dass an der Position der O-Ringe keine Rohrdeformation stattgefunden hat. Die Pressmarken (rote Pfeile) sind an allen Verbindungen kurz vor bzw. hinter der Position der Dichtringe lokalisiert.

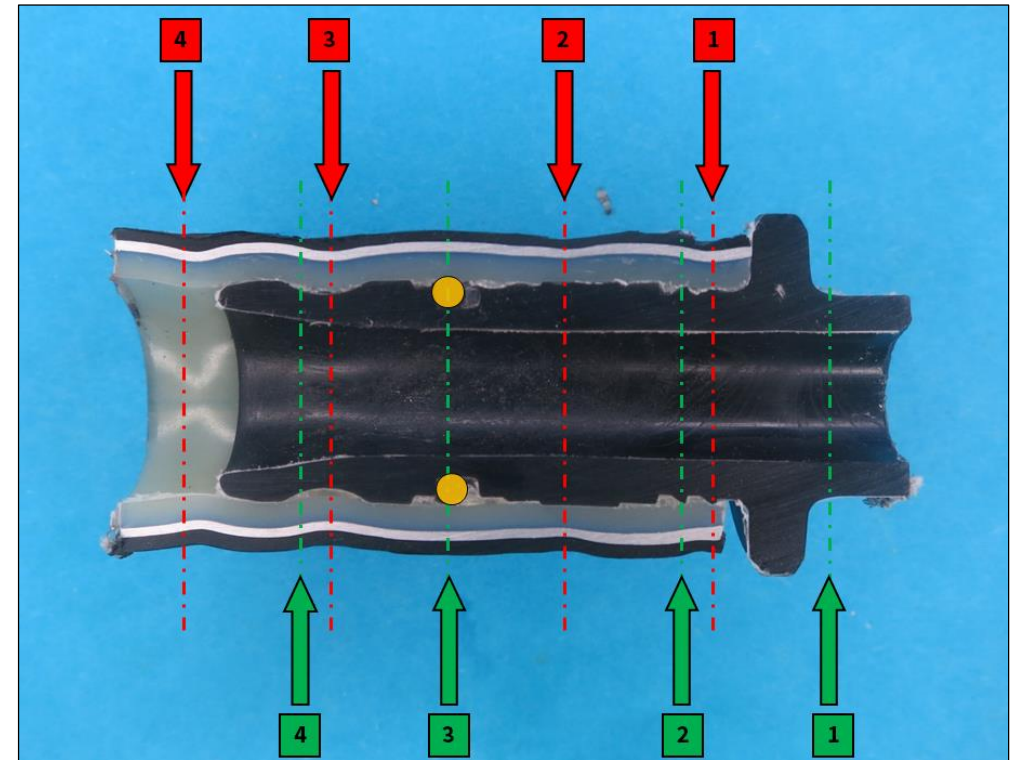
In der Detailbetrachtung ist weiter festzustellen, dass in Abweichung vom Sollzustand an der Position der O-Ringe keine Verpressung stattgefunden hat. Die O-Ringe erfahren somit nicht die für eine zuverlässige Dichtwirkung technisch notwendige Vorpressung. Die Ursache für diesen Pressfehler wird anhand der nebenstehenden Skizze erläutert (Bild 11).

Die roten Pfeile im oberen Bildbereich markieren die Lage der Pressmarken an den untersuchungsgegenständlichen Verbindungsstellen. Deutlich zu erkennen ist eine Fehllage gegenüber der Position des Dichtrings, der durch die gelben Kreissymbole hervorgehoben ist.

**Bild 11:** Skizze zur Darstellung der Fehllage der Pressmarken

Demgegenüber markieren die grünen Pfeile im unteren Bildbereich (Bild 11) die Lage der Pressmarken, die sich durch axiale Verschiebung des Werkzeugs in Richtung des Fittings ergibt. Diese korrigierte Lage ergibt sich dann, wenn der Bund des Fittings von der Pressbacke umfasst wird. Ein derartiger Werkzeugansatz stellt die korrekte Lage dar, wie anhand der nachfolgenden Darstellung (Bild 12) verdeutlicht wird (Kreismarkierungen).

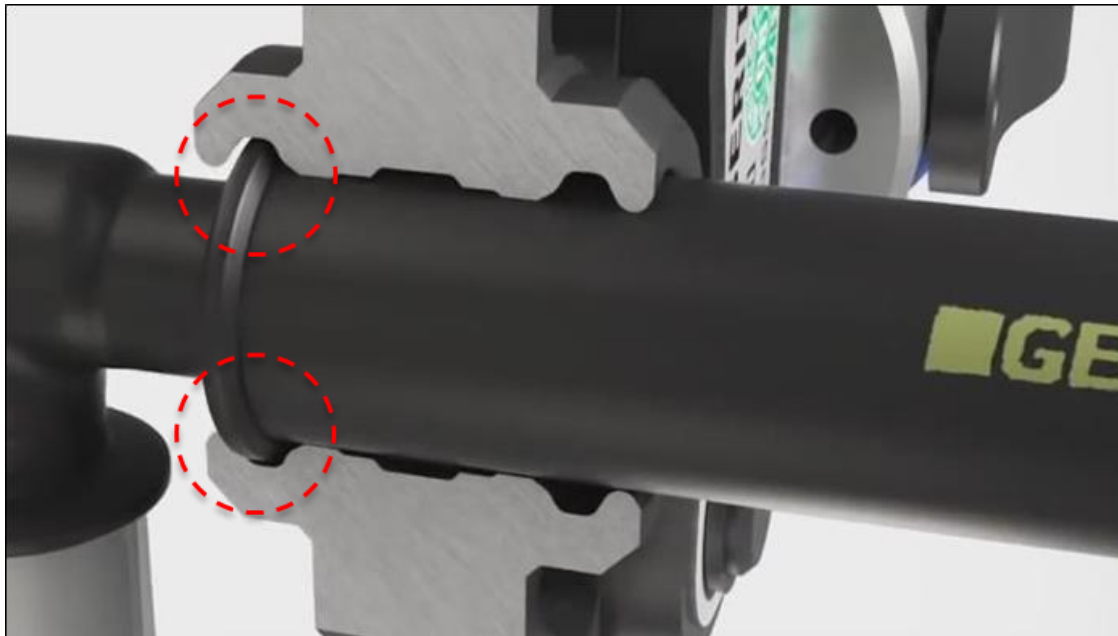
**Bild 12:** Darstellung mit korrekter Positionierung des Presswerkzeugs  
(Quelle: Herstellerprospekt)

Zusammenfassend ist festzustellen, dass die Ursache für die Leckagen auf eine fehlerhafte Ausführung der Pressverbindungen zurückzuführen ist. Der Montagefehler besteht in einer Falschpositionierung des Presswerkzeugs. Aufgrund der Fehlersystematik wird zur Vermeidung weiterer Leckagen die Überprüfung des Schadensobjektes hinsichtlich gleichartig ausgeführter Pressverbindungen dringend empfohlen.
