Untersuchungsbericht

Ermittlung der Leckageursache am Sammelrohr eines
Wärmetauscher-Blocks

Dr.-Ing. Korbinian Puchner ■ Werkstoffkundliche Schadensanalytik

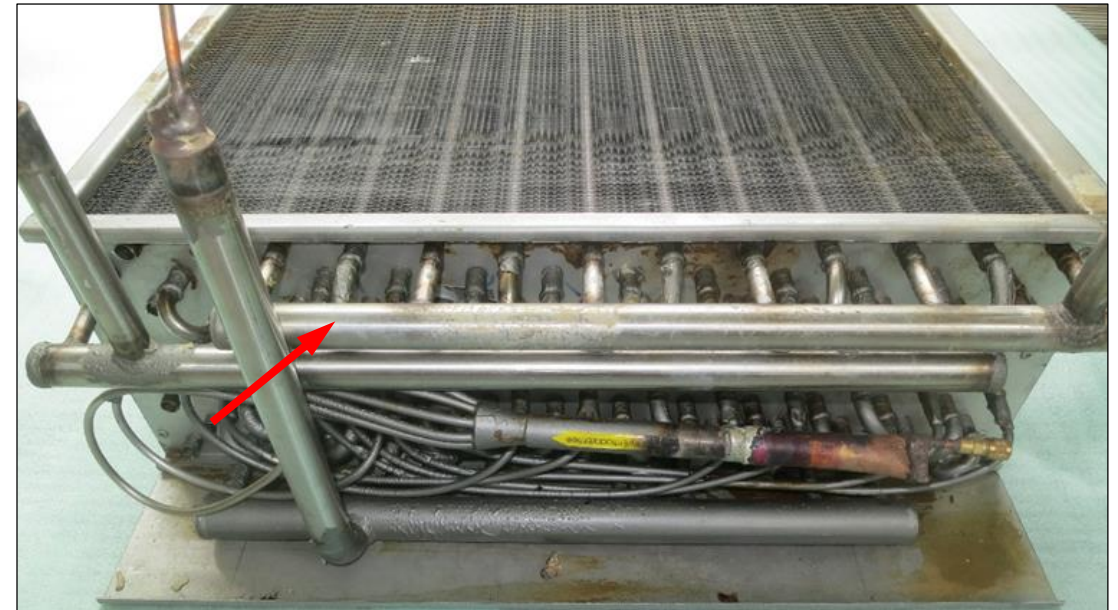
Bild 1 zeigt den untersuchungsgegenständlichen Wärmetauscherblock in der Übersicht. Der Block und dessen Bestandteile sind aus korrosionsbeständigen Werkstoffen gefertigt. Die Schäden sollen nach einer Betriebsdauer von ca. einem Jahr aufgetreten sein.

Nach Angaben des Auftraggebers sollen sich insbesondere an der Anschlussverrohrung (Zwischenrohre zu den Kernrohren) eines der beiden Sammlerrohre des zweikreisig aufgebauten Moduls mehrfache Leckagen (Pfeil) befinden.

Bild 1: Übersichtaufnahme des bemängelten Sammlerrohres (Pfeil) mit mehrfachen Leckagestellen

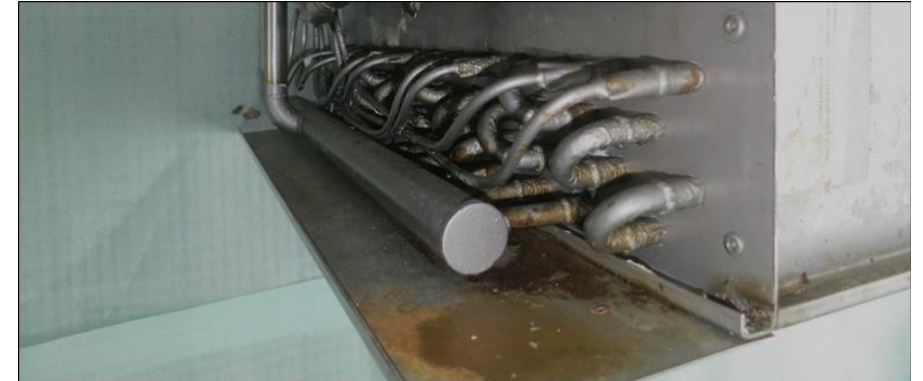
Die Übersichtsaufnahmen lassen teils erhebliche Verfärbungen der ursprünglich metallisch blanken Oberflächen erkennen. Insbesondere an den Gehäuseblechen liegen zähe, bräunliche Anhaftungen sowie filmartige Ablagerungen vor (Bild 2).

Bild 2: Schrägansicht des Rahmenblechs mit flächiger, brauner Belegung

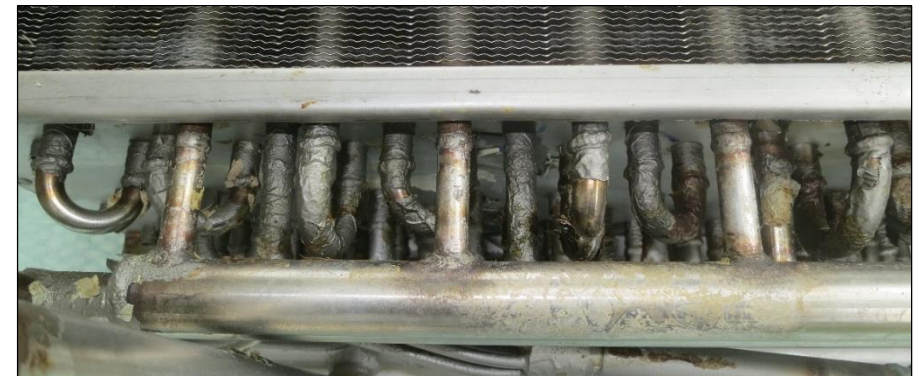
In der Peripherie der Schweißstellen liegen bräunliche, teils irisierende Verfärbungen der Rohroberflächen vor (Bild 3); diese korrelieren dem äußeren Anschein nach mit den Wärmeeinflusszonen der Fügebereiche.

Bild 3: Detailaufnahme des Schadenbereichs

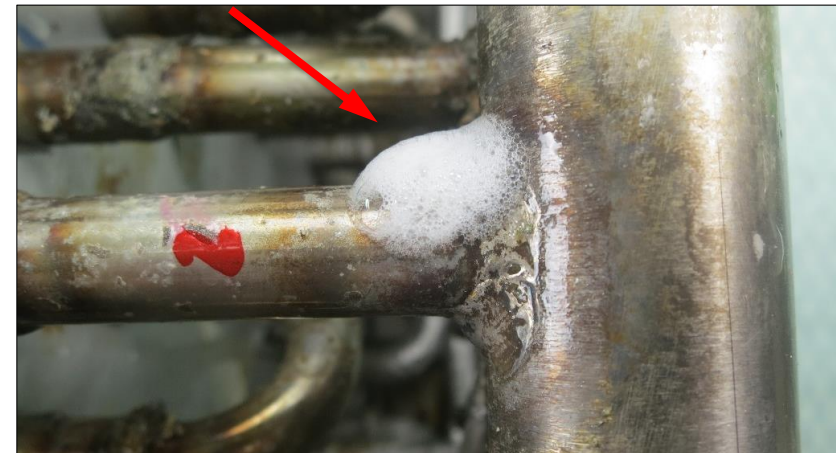
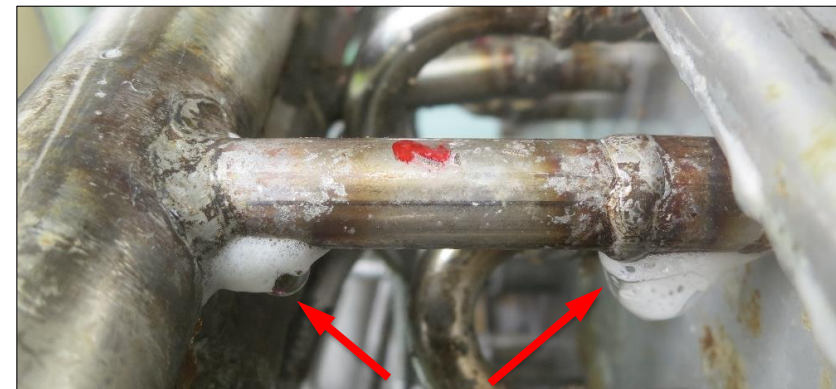
Die Bilder 4 und 5 zeigen Detailaufnahmen der ermittelten Leckagebereiche. Auffallend ist eine Konzentration der punktförmigen Austrittsstellen in unmittelbarer Nähe der Schweißraupen.

Bilder 4 und 5: Detailaufnahmen der mittels Leckfinder-Spray visualisierten Schadenstellen

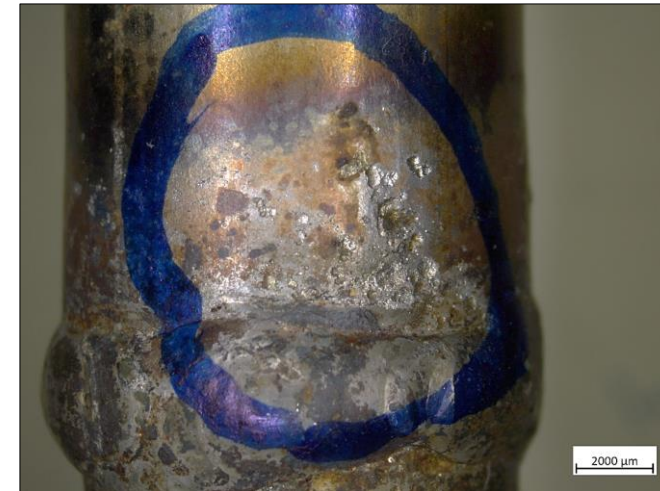
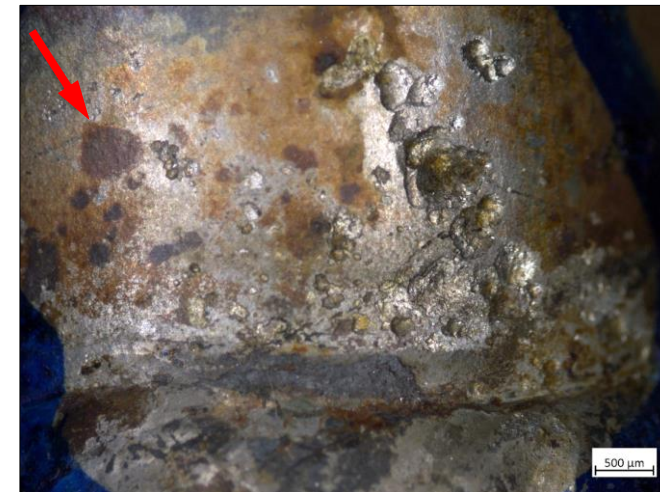
Hinsichtlich des äußeren Erscheinungsbildes sind zwei Schadensbilder zu differenzieren. Die Bilder 6 und 7 verdeutlichen eine Oberflächentopographie, die durch muldenförmige Oberflächendefekte geprägt ist. Dem äußeren Anschein nach handelt es sich um korrosiv bedingte Werkstoffauflösungen. Auffallend ist der örtliche Zusammenhang dieser Korrosionsmerkmale mit der Wärmeeinflusszone der Schweißnaht, die anhand der oxidativen, irisierenden Oberflächenverfärbung der angrenzenden Rohroberfläche zu erkennen ist.

Als weiteres Oberflächenmerkmal erweisen sich partielle Rückstände von braunen, filmartigen Fremdanhaftungen (Pfeil in Bild 6). Augenscheinlich handelt es sich um artgleiche Rückstände wie am Blechrahmen des Wärmetauschers.

Bilder 6 und 7:
Übersichts- und
Detailaufnahme
einer
Leckagestelle,
Pfeil
kennzeichnet
braune,
filmartige
Rückständen

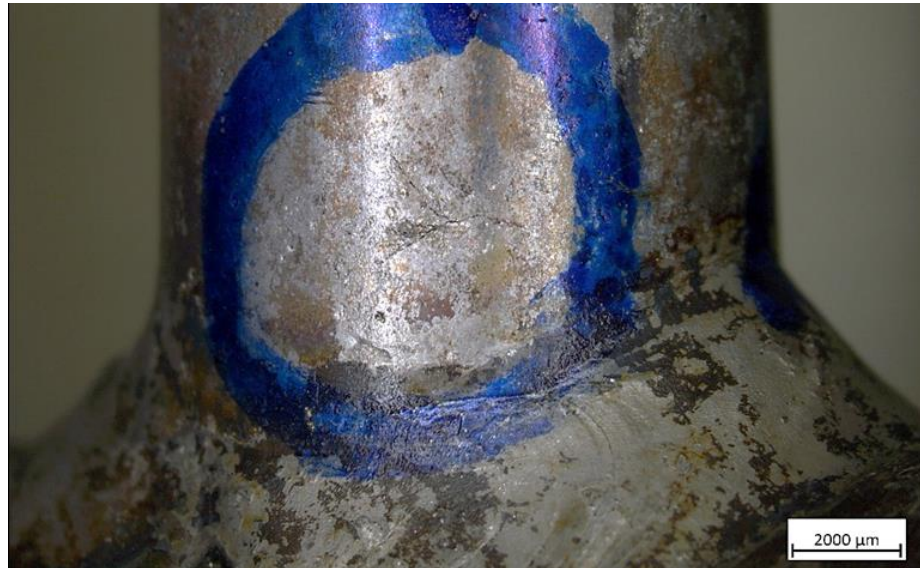
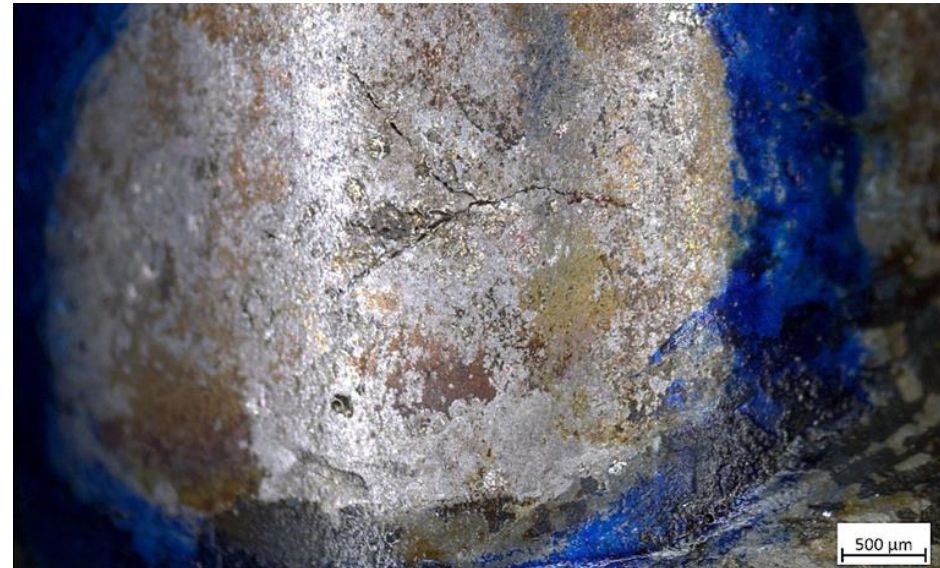
Die Bilder 8 und 9 zeigen vollkommen andere Oberflächenmerkmale als die in den Bildern 6 und 7 dokumentierten Korrosionsmulden. Als charakteristisch erweisen sich verästelte Rissysteme, durch sich über Teilbereiche der Rohroberflächen erstrecken. Die Rissverläufe orientieren sich bevorzugt senkrecht zur Rohr-achse. Auch für diese Schadensmerkmale scheint die örtliche Nähe zu den Fügestellen ein lagebestimmendes Kriterium darzustellen.

Bilder 8 und 9:
Übersichts- und
Detailaufnahme der
Leckagestelle im
Bereich einer Kehlnaht

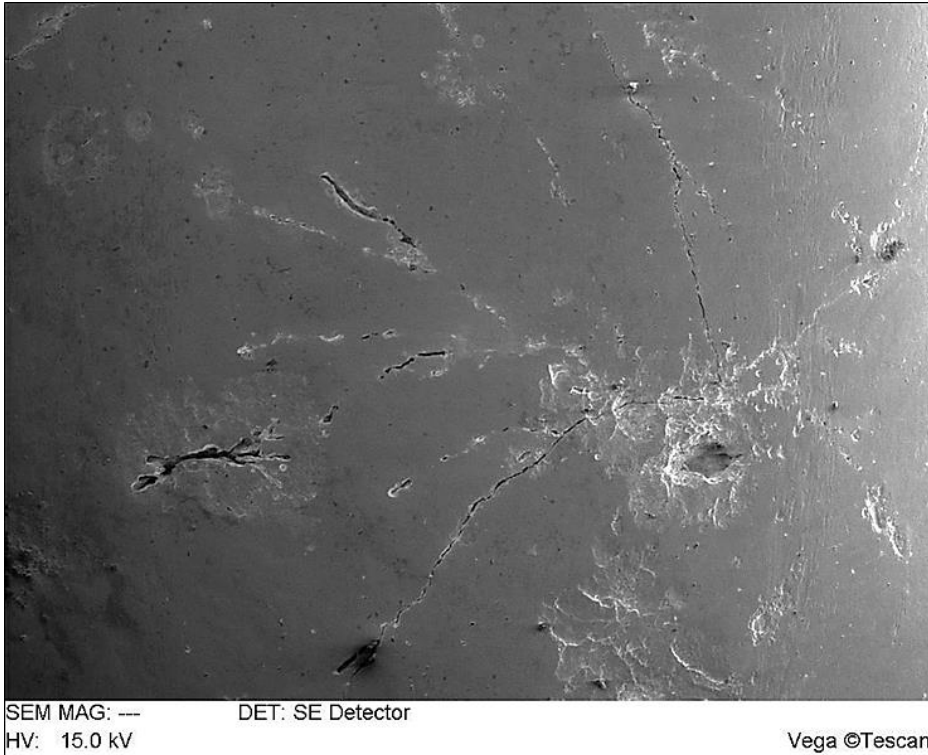
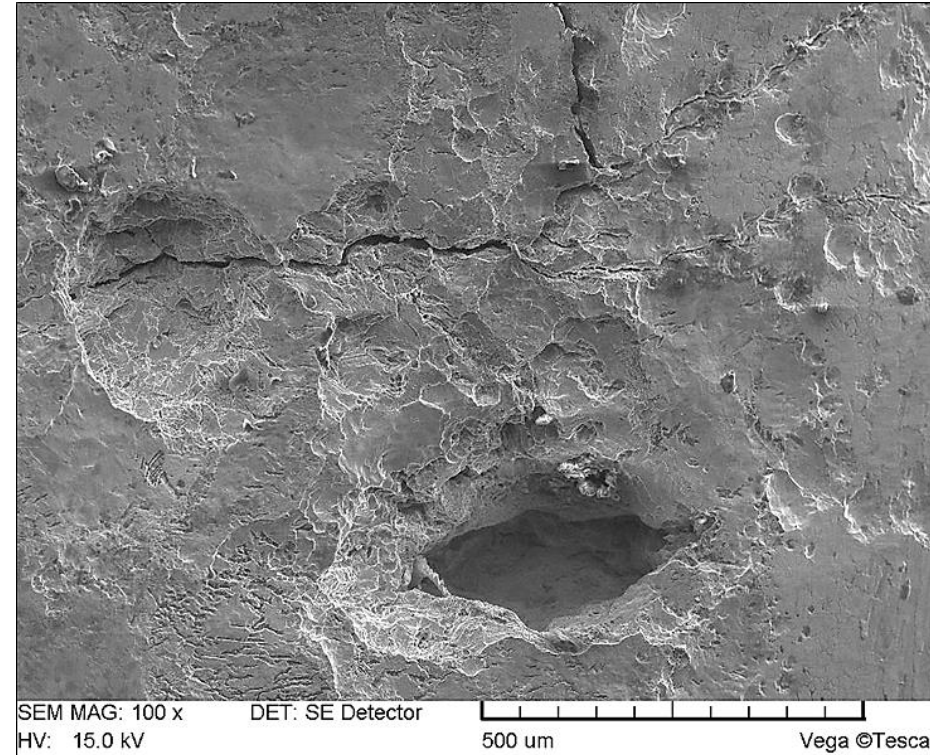
Bilder 11 und 12:
Rasterelektronenmikroskopische Übersichts- und Detailaufnahme einer Leckagestelle

Die rasterelektronenmikroskopischen Aufnahmen (Bilder 11 und 12) verdeutlichen die lichtoptischen Befunde. Insbesondere zu erkennen sind die feinen Verästelungen in den Rissbereichen mit Überlagerungen durch punktförmige Oberflächenangriffe.

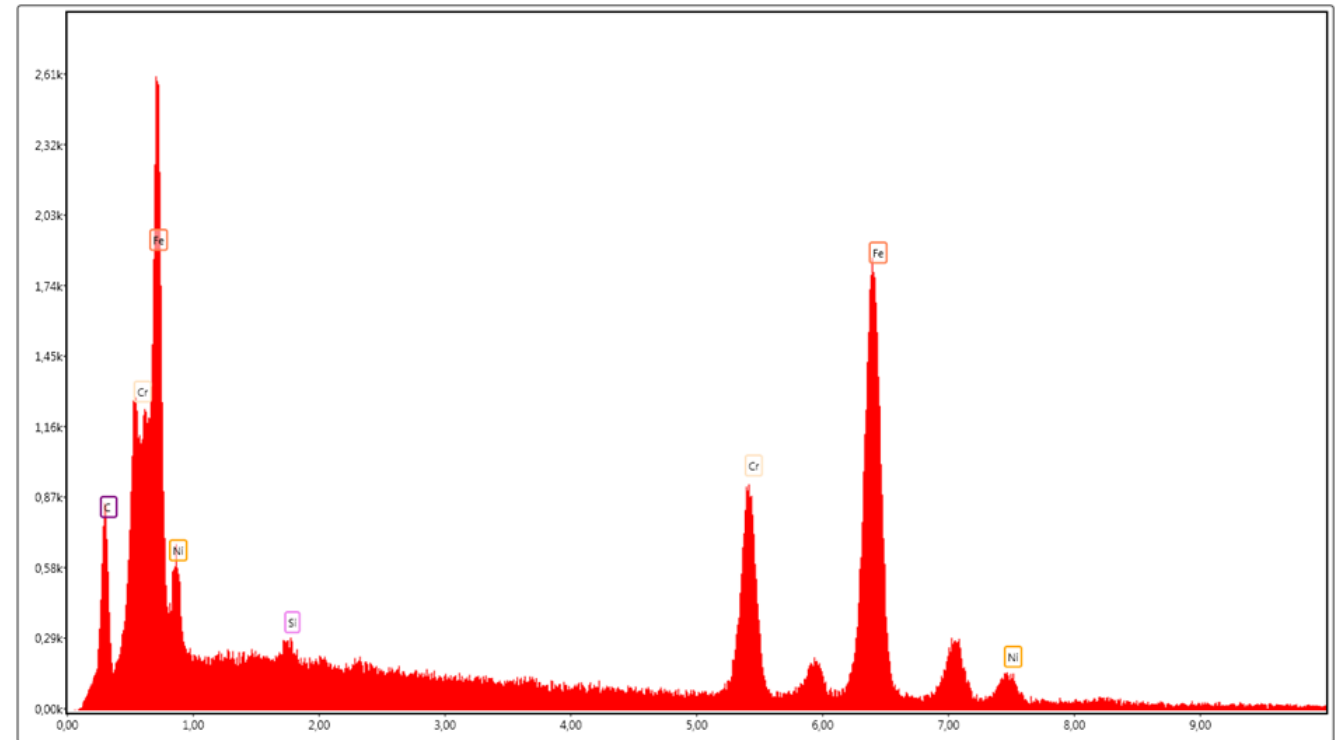
Bild 13 zeigt das in einem belagsfreien Abschnitt der Rohroberfläche ermittelte EDX-Spektrum. Als chemische Hauptbestandteile sind die Elemente Eisen, Chrom und Nickel sowie ein gering ausgeprägter Silicium-Peak zu ermitteln. Zusätzlich wird ein signifikanter Kohlenstoffpeak detektiert.

Während die Elemente Kohlenstoff und Silicium auf äußere Verunreinigungen hindeuten, sind die Elemente Eisen, Chrom und Nickel ein Indiz für die Verwendung eines hochlegierten Chrom-Nickel-Stahls (z.B. der austenitische, korrosionsbeständige Werkstoff X5CrNi18-10 / 1.4301).

Bild 13: Energiedispersive Analyse des Grundwerkstoffs

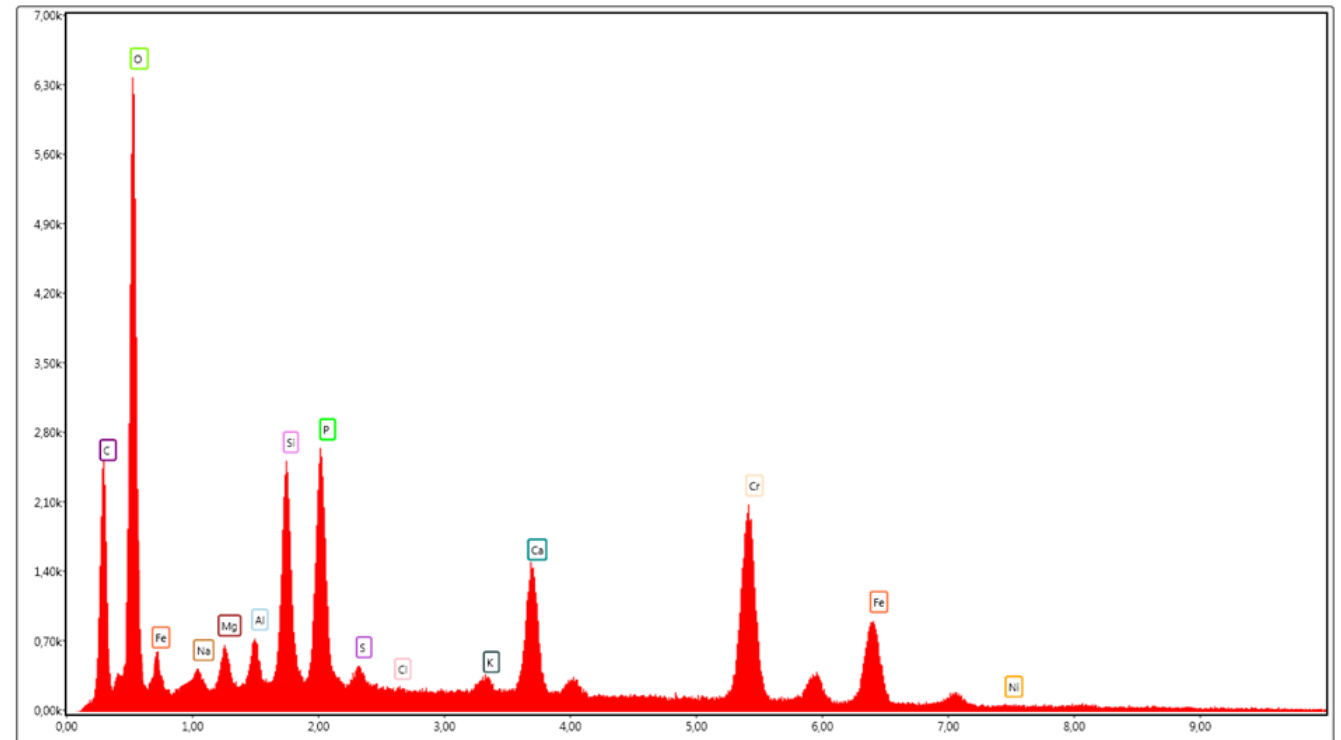
Das Spektrum der in den Oberflächenrissen vorhandenen Rückstände ist in Bild 14 dargestellt. Als chemische Hauptbestandteile erweisen sich die Elemente Kohlenstoff, Silicium, Phosphor und Calcium. Der dominierende Sauerstoffpeak kennzeichnet das Vorliegen oxidischer Verbindungen. In geringen Anteilen werden die Elemente Natrium, Magnesium, Aluminium sowie Schwefel und Kalium detektiert.

Bild 14: Energiedispersive Analyse einer Ablagerung in einem Oberflächenriss

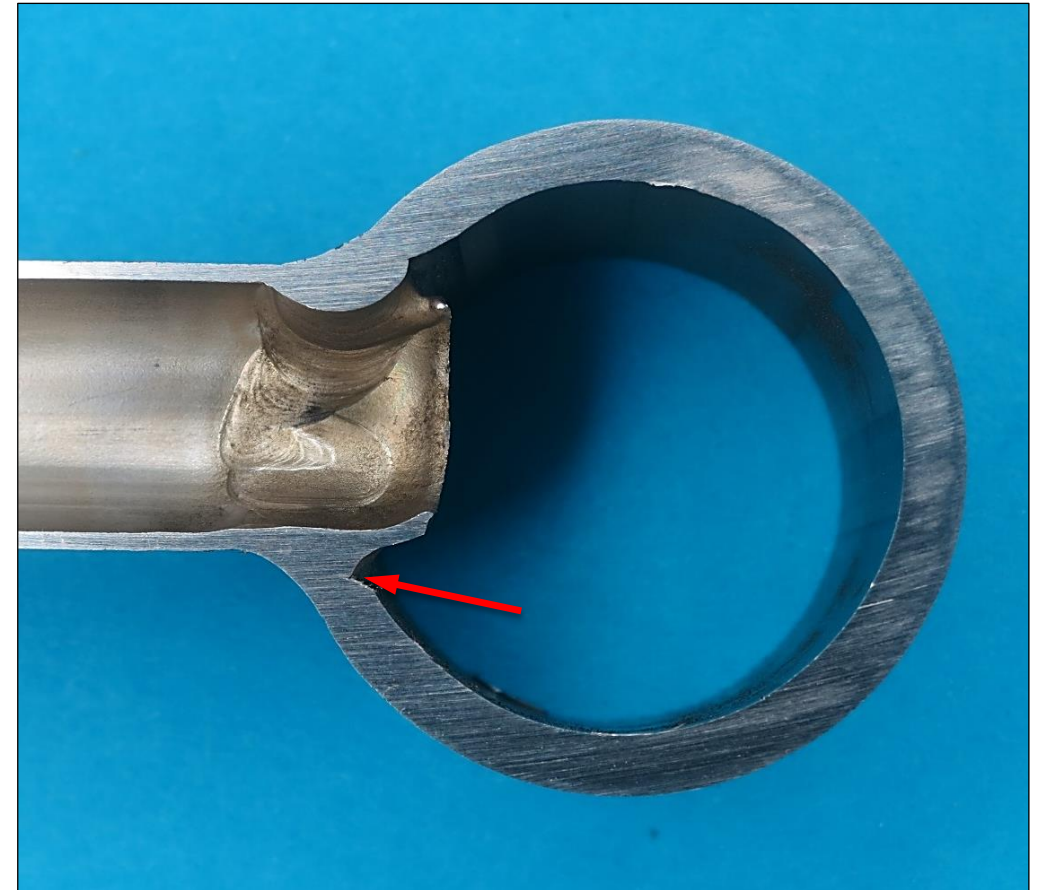
Zur Begutachtung der Innenoberflächen sowie zur Präparation metallographischer Schliffe wird ein Schadensrohr entlang der Mittenebene getrennt (Bild 15). Das in das Sammlerrohr hineinragende Rohrende ist bei der Erstellung der Kehlnaht partiell abgeschmolzen. Ebenso zu erkennen ist ein lokaler Rückfall der Nahtwurzel (Pfeil).

Die Innenoberflächen zeigen einen unauffälligen Befund mit gleichmäßig geschlossener, matter Oberflächenbelegung. Mit Ausnahme der durch den Einfluss der Schweißwärme verfärbten Umgebungsbereiche der Fügestellen liegt ein homogenes Erscheinungsbild vor, aus dem sich keine Hinweise auf einen Korrosionsangriff auf die medienberührten Innenoberflächen ableiten lassen.

Bild 15: Makroschliff durch eine geschädigte Kehlnaht

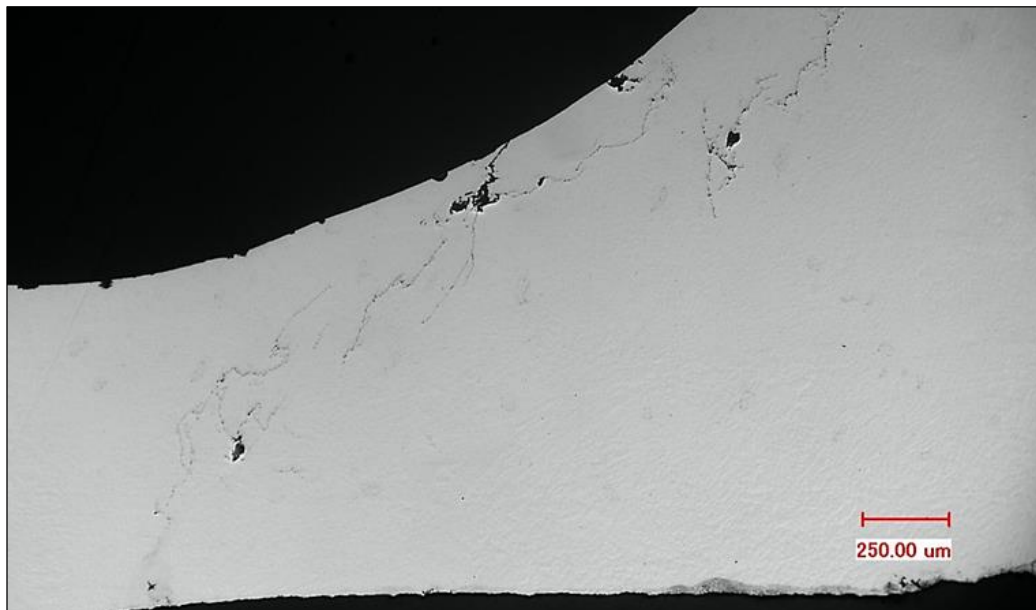
Unter digitalmikroskopischer Betrachtung ist zu erkennen, dass der gesamte Bereich der Kehlnaht sowie des daran angrenzenden Rohrabschnitts von feinen Rissnetzwerken durchzogen ist (Bilder 16 und 17).

Bild 16: Metallographisches Schlibbild einer geschädigten Kehlnaht

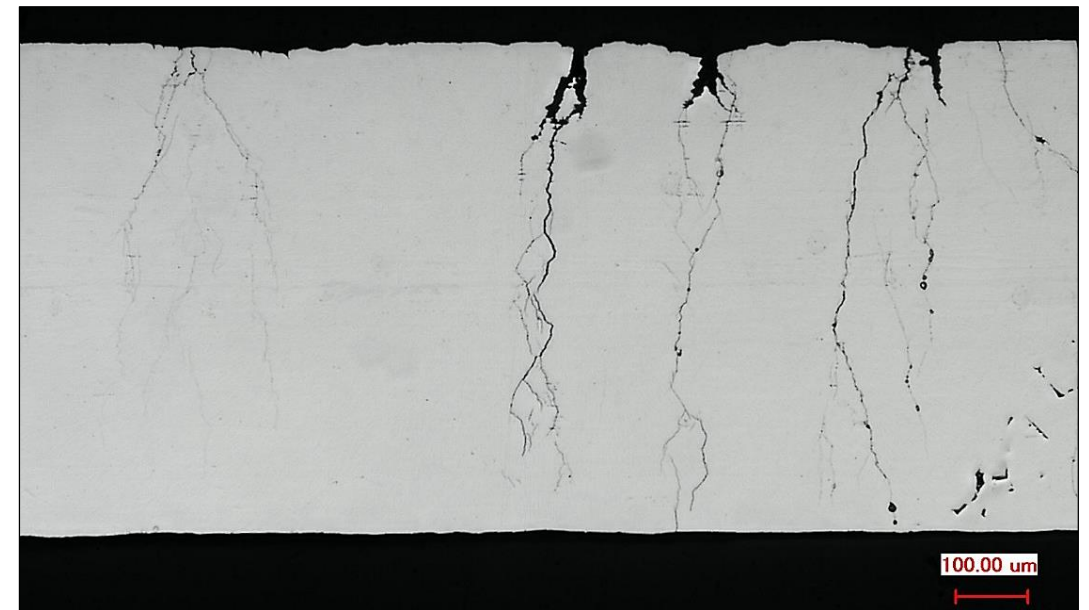
Die von der Außenoberfläche ausgehenden Risse zeigen ein fein verästeltes Bild. Die transkristallinen Risse erstrecken sich teils über den gesamten Wandquerschnitt und bilden somit Leckagepfade.

Bild 17: Metallographisches Schlibbild in der Peripherie der Kehlnaht
