# Untersuchungsbericht

Ermittlung der Rissursache an einer Einhebel-Mischarmatur

Dr.-Ing. Korbinian Puchner ■ Werkstoffkundliche Schadensanalytik

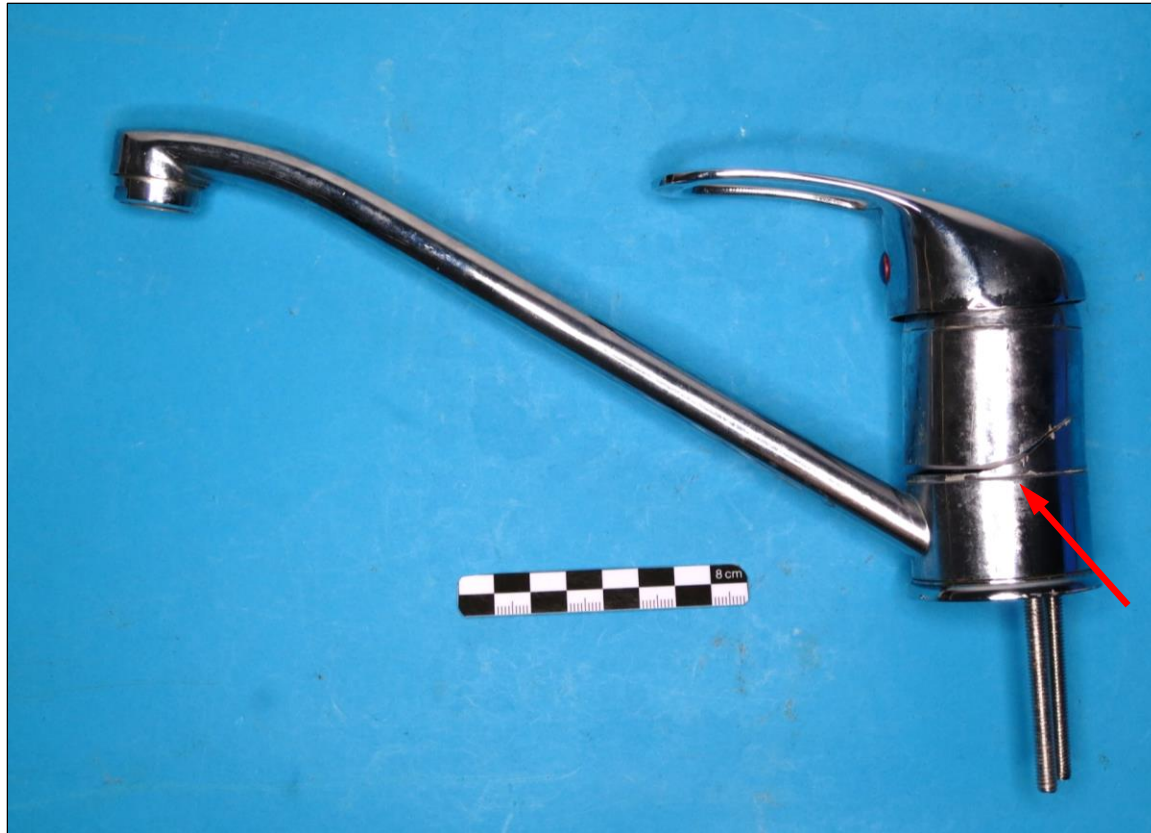
Bild 1 zeigt eine Einhebel-Mischarmatur einer Küchenspüle, an der im Betrieb ein Riss im Armaturenkörper eingetreten ist. Der Schadenseintritt erfolgte ca. neun Monate nach der Inbetriebnahme der Armatur.

**Bild 1:** Übersichtsaufnahme der untersuchungsgegenständlichen Einhebel-Mischarmatur mit Rissbildung im Armaturenkörper

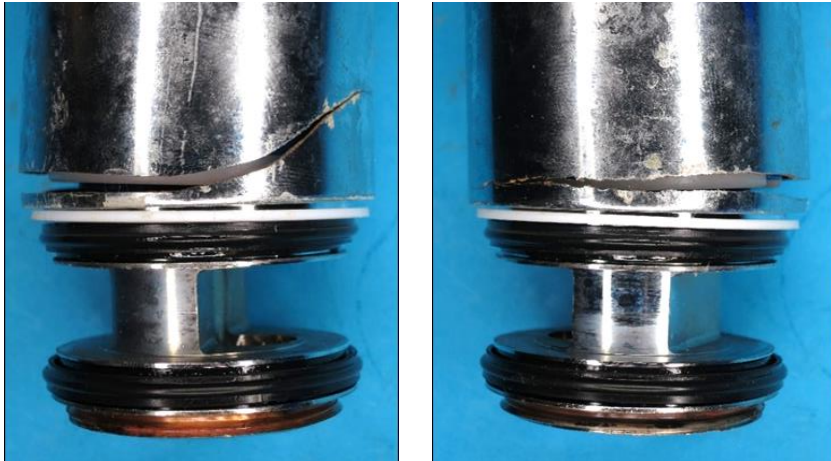
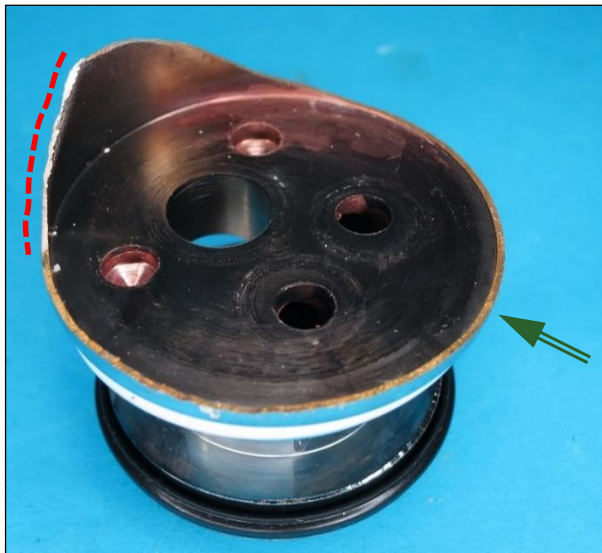
Die Bilder 4 und 5 verdeutlichen den nahezu vollständig umlaufenden, klaffenden Rissverlauf. Das Risszentrum befindet sich im Bezug zur Einbauposition im vorderen Bereich des Grundkörpers. Der überwiegende Teil des Risses erstreckt sich quer zur Achse des topfförmigen Grundkörpers. Im Auslaufbereich einer der beiden Risspitzen erfolgt eine Umorientierung, durch die das Rissende unter einem Winkel von ca. 45° zur Mitte des Grundkörpers hin ansteigt.

**Bilder 4 und 5:**  
Detailaufnahmen  
des Rissverlaufes

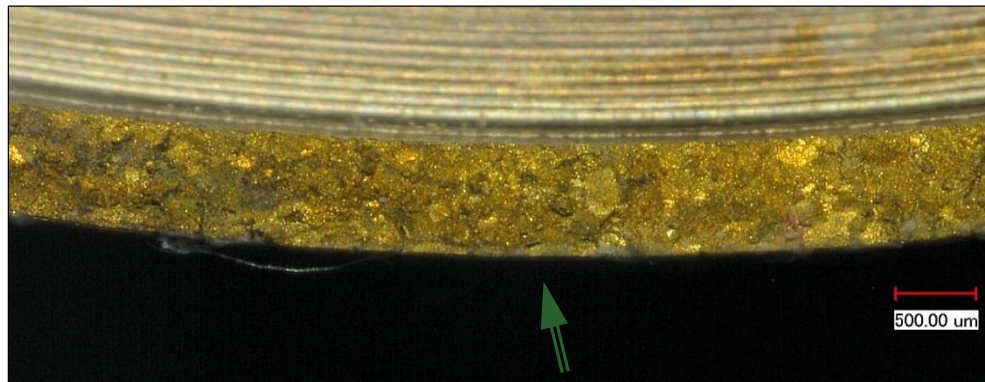
Die im Risszentrum angefertigte Aufnahme (Bild 7) charakterisiert den Zustand der verformungslosen Bruchfläche mit messing-typischer Grundfärbung. Die überwiegend ebene Topographie ist bereichsweise von radialen Bruchstufen überdeckt. Das Reflexionsvermögen der vergleichsweise grob strukturierten Bruchfläche ist als matt mit glitzernden Teilbereichen zu beschreiben.

**Bilder 7 und 8:** Digitalmikroskopische Aufnahmen der Bruchfläche im Bereich maximaler Rissöffnung sowie im Übergangsbereich zum Laborgewaltbruch

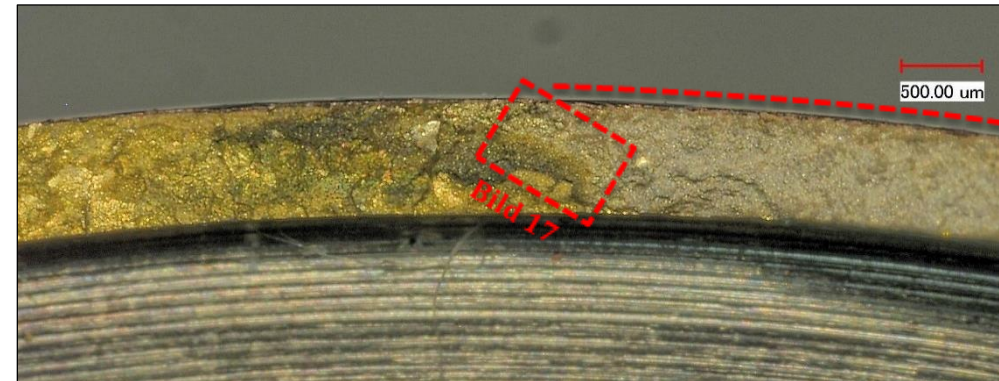
Bild 8 verdeutlicht eine abrupte Änderung der Rissmorphologie. Dieser Strukturwechsel markiert den Übergang zum Laborbruch (vgl. Bild 6). Die Teilfläche des Gewaltbruchs zeigt ein mattes, homogenes Erscheinungsbild mit samtartiger Topographie.

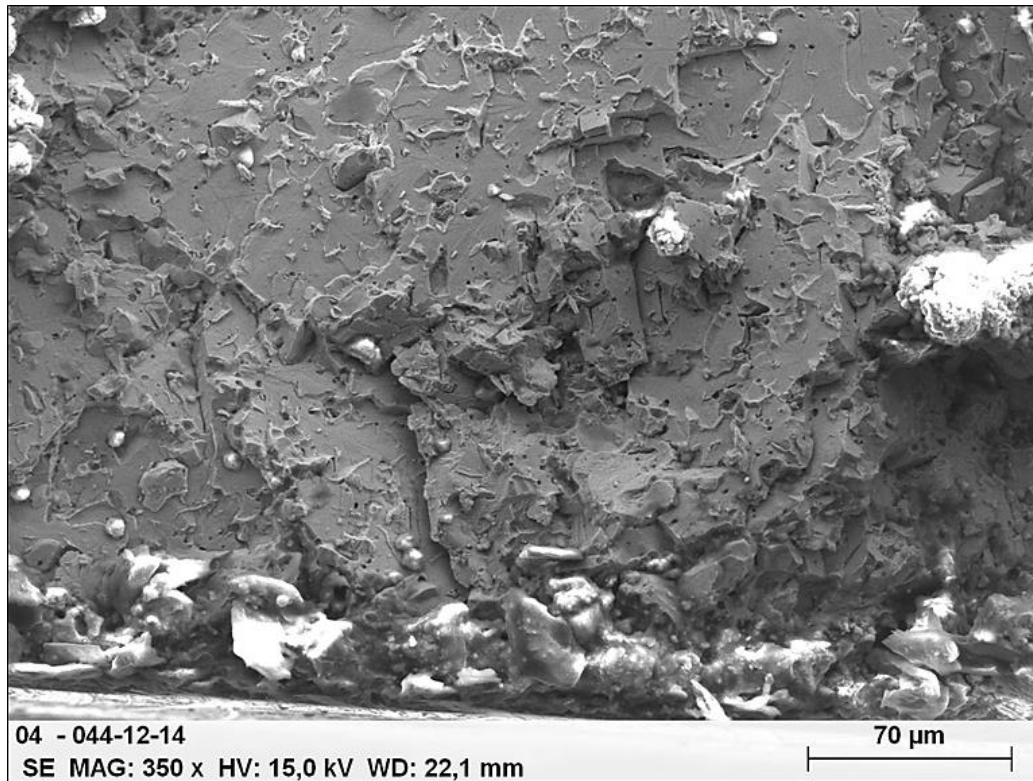
Die rasterelektronenmikroskopische Begutachtung der Bruchfläche im Bereich maximaler Rissöffnung bestätigt, dass die Bruchstruktur durch spaltartige Merkmale geprägt ist. Das am Außenumfang der Bruchfläche aufgenommene Detailbild 9 verdeutlicht die überwiegend flächige, spaltbruchartige Bruchmorphologie. Die transkristallinen Spaltflächen sind dabei teilweise mit Fiederungsmerkmalen überzogen. Vereinzelt Löcher sind auf die im Werkstoff vorhandenen, punktförmigen Bleieinschlüsse zurückzuführen.

**Bild 9:** Rasterelektronenmikroskopische Aufnahme der Bruchfläche im Bereich maximaler Rissöffnung

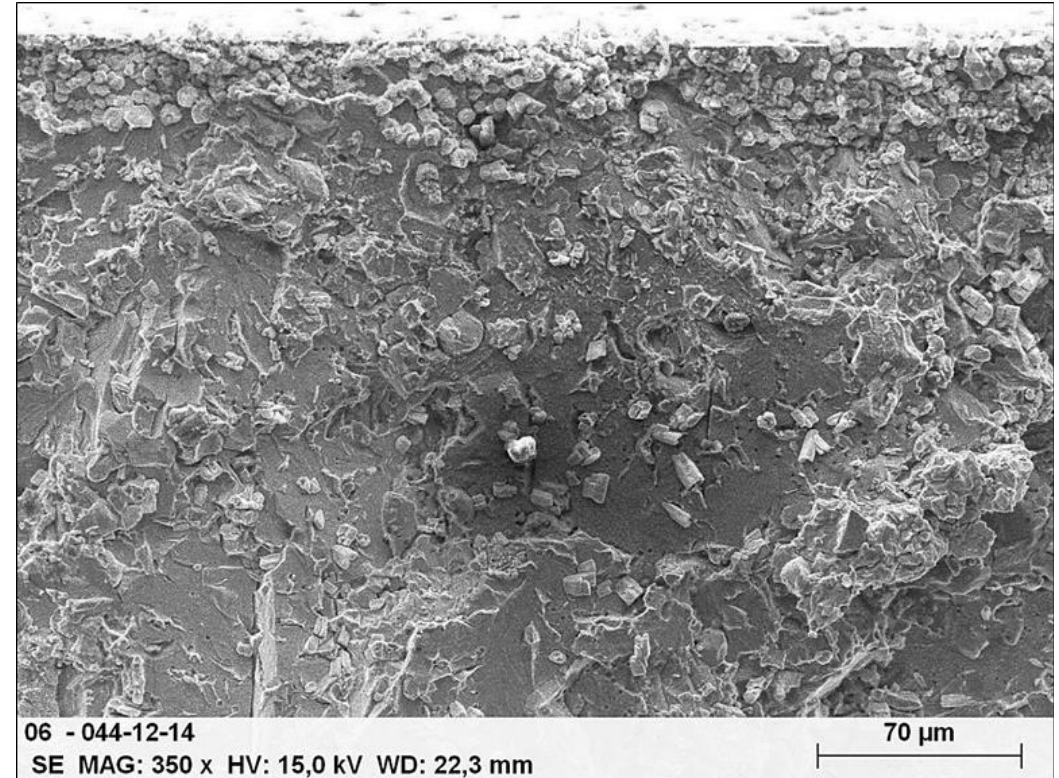
Die am Innenumfang des Rissquerschnitts vorgefundene Bruchmorphologie (Bild 10) zeigt ein identisches Erscheinungsbild, wie für die Außenseite beschrieben. Zur Innenoberfläche hin liegt jedoch eine zunehmende Belegung der Bruchfläche mit kristallinen, würfelförmigen Partikeln vor. Die zugehörige EDX-Analyse bestätigt, dass es sich hierbei um Bleioxide handelt. In Ergänzung dazu sind die Elemente des Grundwerkstoffs sowie oxydische Ablagerungen der Wasserbestandteile Aluminium und insbesondere Silicium nachzuweisen. Der zusätzlich in geringer Ausprägung detektierte Eisenpeak ist mit hoher Wahrscheinlichkeit auf ein Nebenelement des Grundwerkstoffs zurückzuführen.

**Bild 10:** Rasterelektronenmikroskopische Aufnahme der Bruchfläche im Bereich maximaler Rissöffnung, Innenumfang des Rissquerschnitts

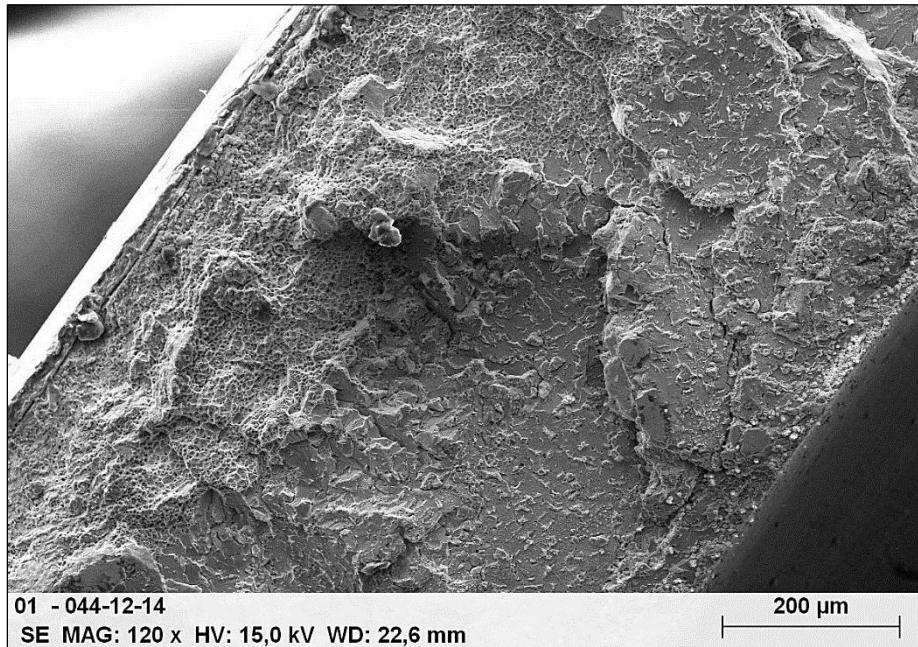
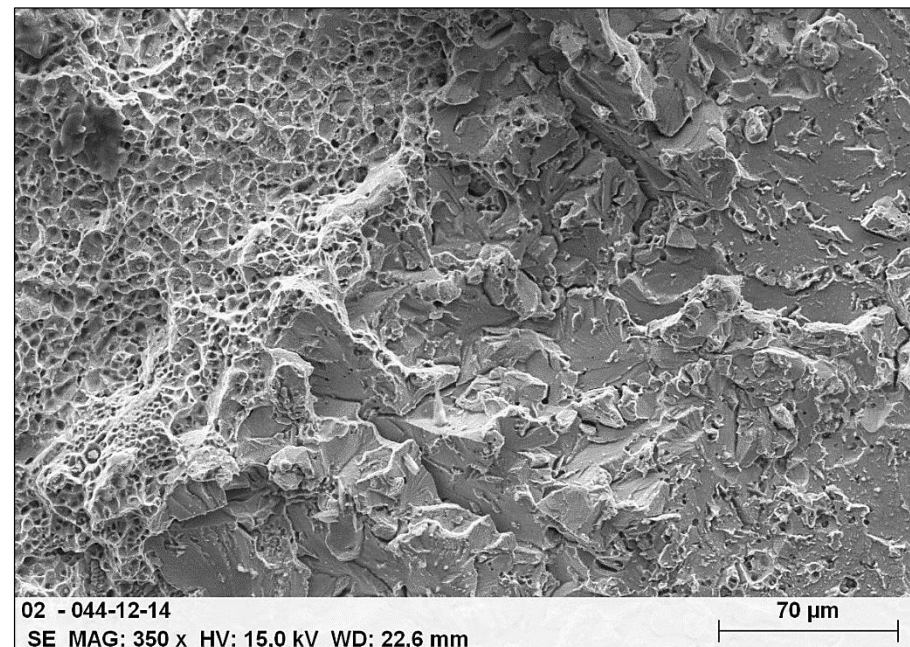
## Bilder 11 und 12:

Die Detailbetrachtung der Übergangszone zum Laborgewaltbruch verdeutlicht den abrupten Wechsel der Bruchmorphologie zwischen den beiden Bruchzonen (Bilder 11 und 12). Während die schadenbedingte Trennung von spaltartigen Bruchmerkmalen dominiert wird, ist für die Laborbruchfläche eine fein strukturierte Wabenmorphologie charakteristisch. Eine derartige Bruchstruktur stellt bei Messinglegierungen das erwartungsgemäße Ergebnis eines duktilen Gewaltbruchs dar.

Rasterelektronenmikroskopische Übersichts- und Detailaufnahme der Bruchfläche im Übergangsbereich zum Laborgewaltbruch

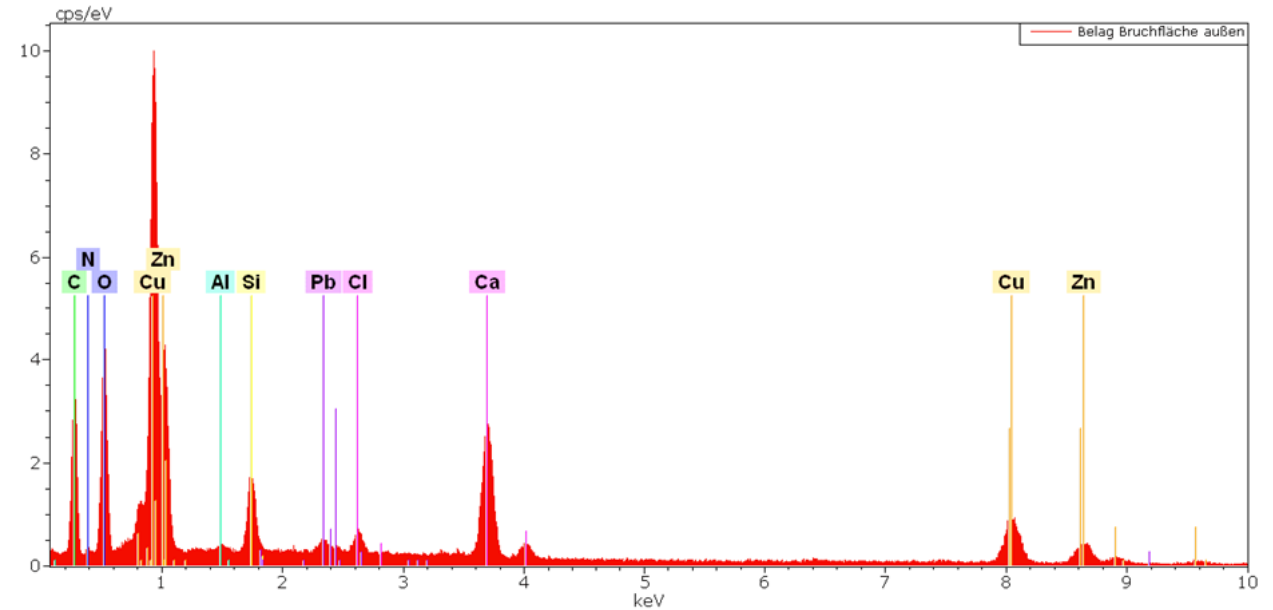
Mittels energiedispersiver Analyse (EDX) sind für die samtartige Randbelegung als chemische Hauptbestandteile die Legierungselemente des Grundwerkstoffs (Kupfer, Zink, Blei) zu detektieren (Bild 13). Die Elemente Kohlenstoff, Sauerstoff und Calcium deuten auf feststoffliche Wasserrückstände hin (Calciumcarbonat). In gleicher Weise sind die Elemente Silicium und Aluminium mit hoher Wahrscheinlichkeit dem Wasser zuzuordnen. Die Elemente Chlor und Stickstoff hingegen können auch aus äußeren Einflüssen, beispielsweise aus Reinigungsmitteln stammen.

**Bild 13:** Energiedispersive Analyse der Beläge auf der Außenseite der Bruchfläche im Bereich maximaler Rissöffnung (vgl. Bild 9)

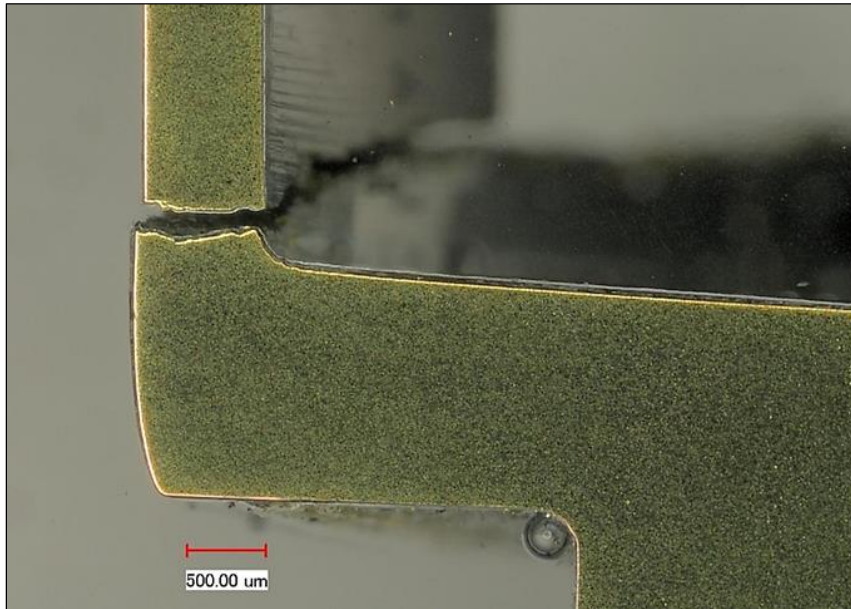
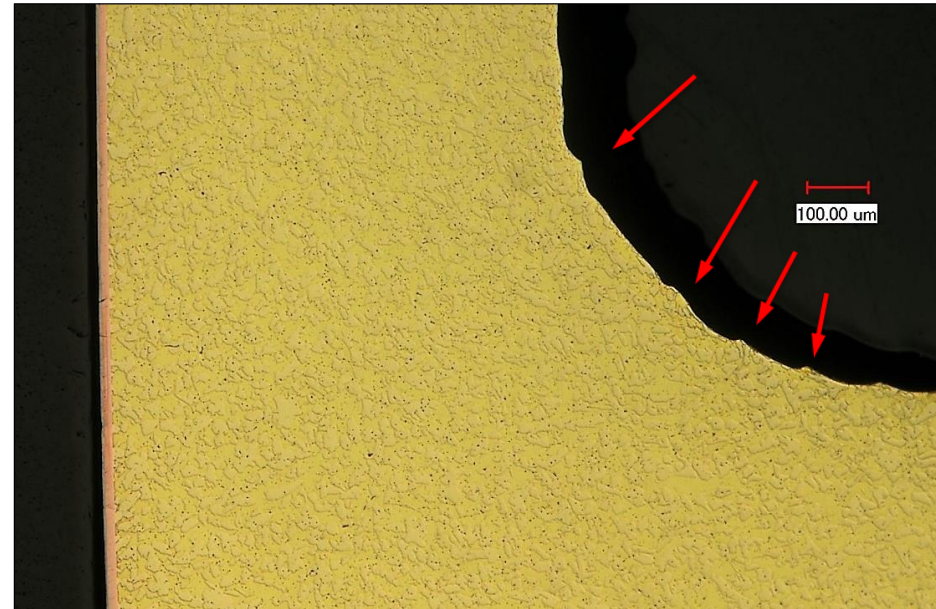
## Bilder 14 und 15:

Übersichtsschliff der Bruchstelle am Schadenteil und Detailaufnahme des Rissverlaufs mit Bearbeitungsspuren auf der Innenseite des Grundkörpers (Pfeile)

Zur Bewertung des Gefügestands wird ein metallographischer Schliff präpariert. Die Schliffebene wird parallel zur Bauteilachse im Bereich maximaler Rissöffnung der beiden zur Präparation zusammengefügt Bruchhälften gewählt. Bild 14 verdeutlicht die Risslage im unmittelbaren Übergangsbereich zwischen dem Boden des topfförmigen Grundkörpers und dessen Mantelfläche. Der tragende Bauteilquerschnitt im Rissbereich ist mit ca. 0,75 mm anzugeben. Unter höherer Vergrößerung (Bild 15) ist festzustellen, dass in der Fußausrundung deutliche Bearbeitungsspuren vorliegen (Pfeile).

- mehrachsigen Spannungszustand im Übergang zwischen massivem Boden und dünnwandiger Seitenwand
- Spannungskonzentration durch Kerbwirkung an kantigen Bearbeitungsspuren im Übergangsradius
- fertigungsbedingte Korndeformation im Oberflächenbereich mit der Folge einer lokalen Härtezunahme (Kaltverfestigung)

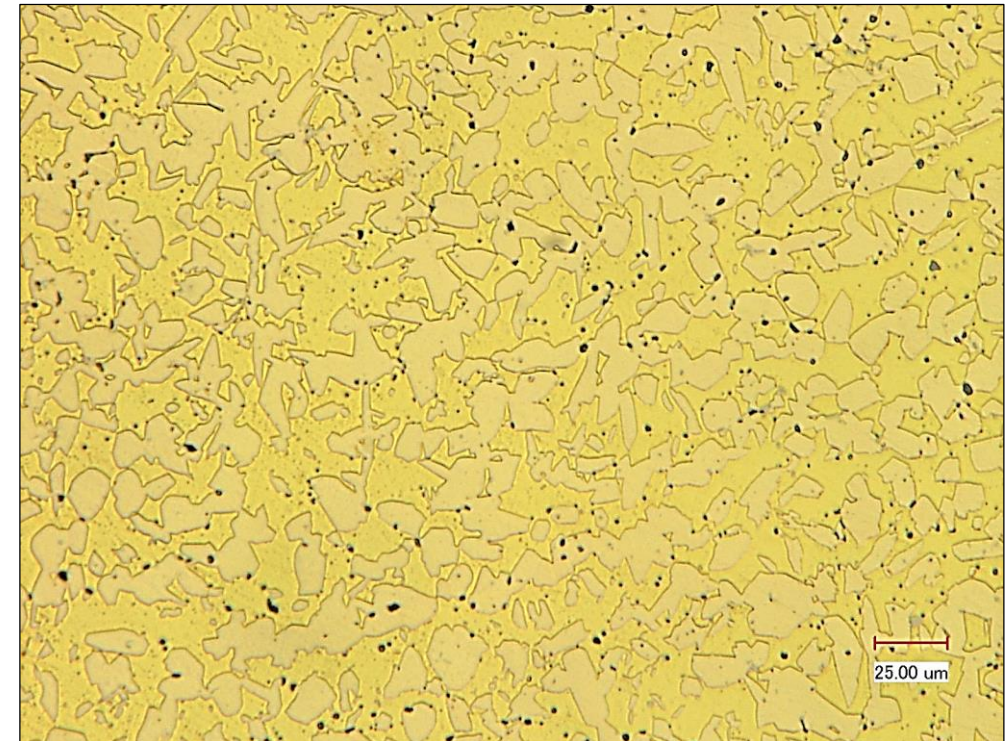
Das mittels präparativer Ätzung entwickelte Gefüge stellt sich als zweiphasiges  $\alpha$ - $\beta$ -Messing mit punktförmigen Bleieinschlüssen dar (Bild 22). Die hell angeätzte  $\alpha$ -Phase liegt in überwiegend globularer Gestalt vor. Der vorliegende Gefügezustand ist als werkstofftypisch zu bezeichnen.

**Bild 17:** Metallographisches Schlibfbild in der Peripherie der Kehlnaht

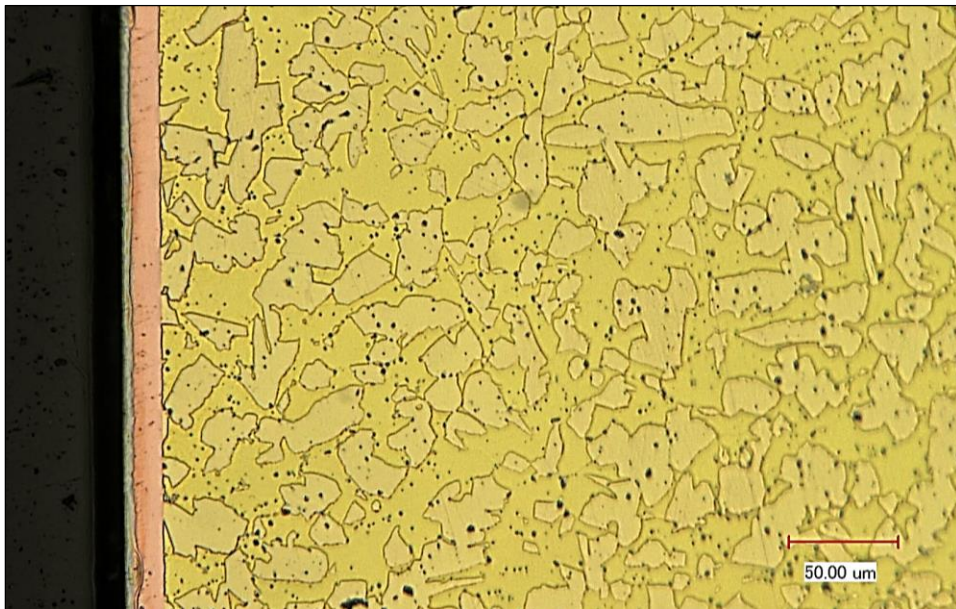
Die Außenbeschichtung zeigt im metallographischen Schliffbild einen zweiseichtigen Aufbau (Bild 23). Sowohl die Kupfer-Zwischenschicht wie auch der Glanzüberzug stellen sich als fest haftend und rissfrei dar.

**Bild 16:** Metallographisches Schliffbild einer geschädigten Kehlnaht

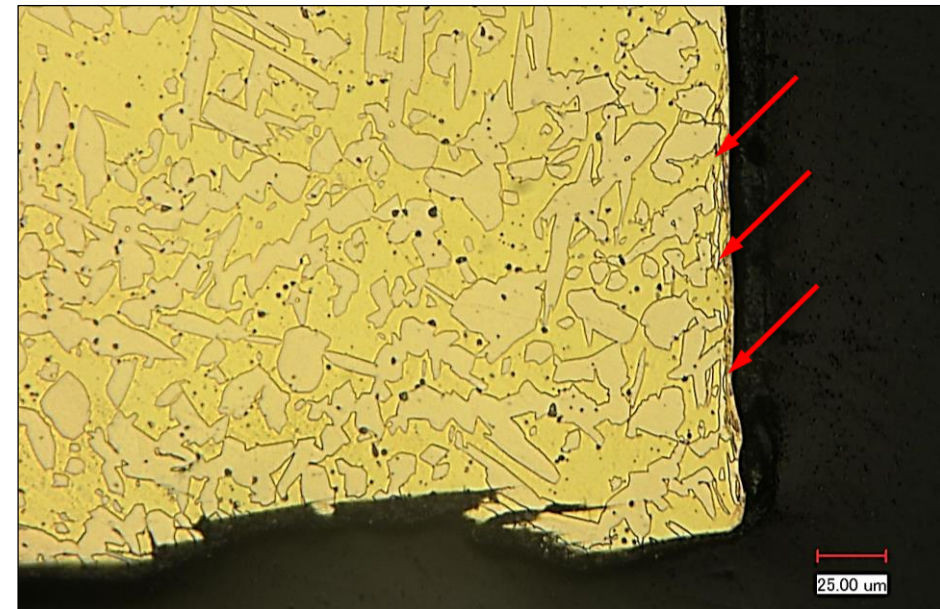
Die Innenoberfläche ist Rissperipherie durch eine randnahe Korndeformation gekennzeichnet (Pfeile in Bild 24). Ein derartiger Randeffekt ist auf die spanende Herstellung zurückzuführen und bewirkt eine erhebliche Kaltverfestigung.

**Bild 17:** Metallographisches Schliffbild in der Peripherie der Kehlnaht
