# Untersuchungsbericht

Ermittlung der Rissursache an einer Einhebel-Mischarmatur

Dr.-Ing. Korbinian Puchner ■ Werkstoffkundliche Schadensanalytik

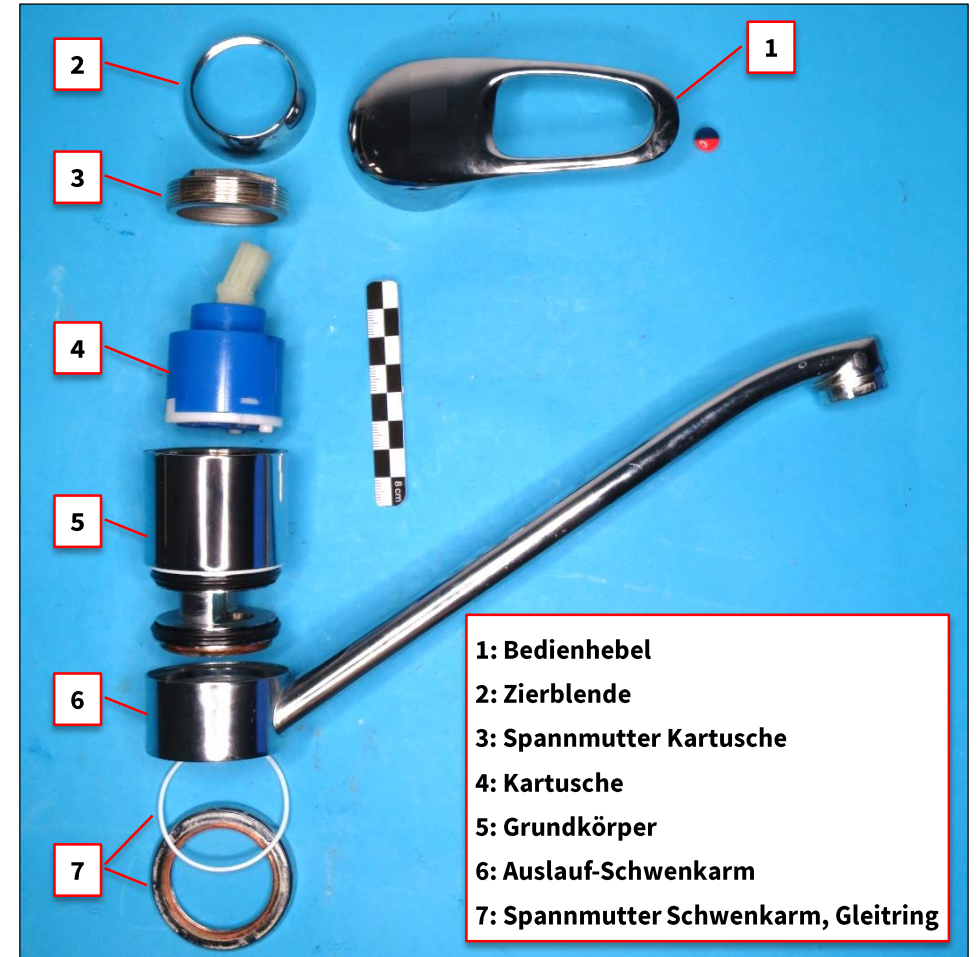
**Bild 2:** Explosionsdarstellung einer Vergleichsarmatur mit Bezeichnung der Einzelteile

Der Auslauf-Schwenkarm (6) wird über die Auslauföffnung des Grundkörpers (5) geschoben, wobei Dichtringe einen Wasseraustritt verhindern. Eine von der Unterseite her aufgeschraubte Spannmutter (7) fixiert den Schwenkarm (6) gegen den Grundkörper (5). Ein zusätzlich eingelegter Gleitring aus Teflon (7) verringert die Reibung des axial verspannten Schwenkarms und erleichtert somit die Drehbewegung.

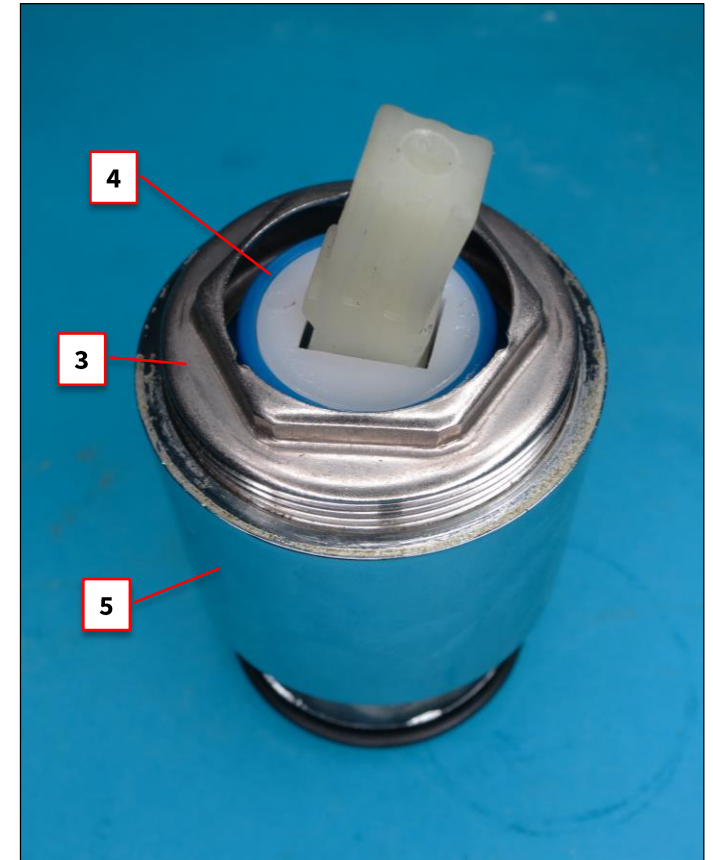
**Bild 3:** Teilzusammenbau der Bauteile Grundkörper (5), Kartusche (4), Spannmutter (3)

Der Grundkörper enthält als zentrales funktionelles Bauteil die Kartusche (4) zur Regelung der Durchflussmenge und der gewünschten Mischtemperatur (Bild 3). Die Verschraubung der Kartusche mit dem Grundkörper (5) erfolgt über die Spannmutter (3), wobei die aus der Verspannung folgenden Axialkräfte über den Zylindermantel des Grundkörpers als Zugspannungen übertragen werden. Die genannten Bauteile stehen somit in einem geschlossenen Kraftfluss, der bei der werksseitigen Herstellung der Armatur aufgebracht wird.

Bezogen auf den Rissbereich bedeutet dies, dass dort ein Beanspruchungskollektiv aus mehreren Teileinflüssen zu berücksichtigen ist. In erster Linie liegen Zugspannungen vor, die sich aus der Verspannung der Kartusche im Grundkörper ergeben. Dieses konstante Zugspannungsniveau wird durch statische und dynamische Zusatzkräfte aus den Leitungsdrücken erhöht, die auf die Unterseite der Kartusche einwirken. Zusätzlich erfolgt bei Betätigung des Bedienhebels eine kurzzeitige Überlagerung mit einem Biegemoment.
